VERIFICACIÓN TÉCNICA DEL MANEJO DE ARBOLADO EN OBRA

Proyecto / Obra: Autopista Guanajuato – Silao, Plaza de cobro

Ubicación: Guanajuato, Guanajuato.

Fecha de verificación: sábado 16 de agosto de 2025

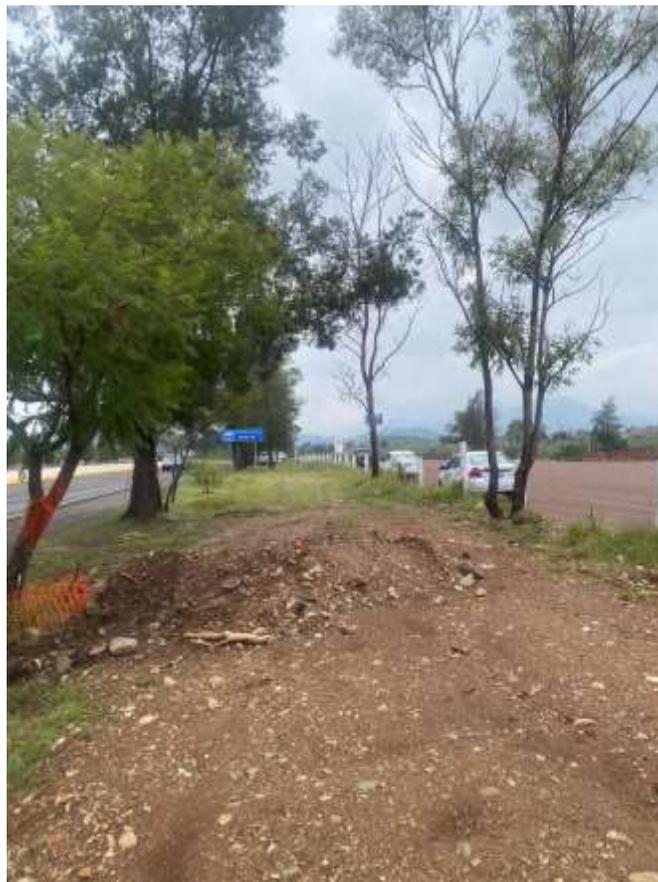
Espacios compactados al interior de la línea de goteo de árboles clasificados para trasplante.

- Identificación clara de los árboles con el ID correspondiente para establecer con claridad las medidas de cuidado o de manejo.
- Instalación de la Zona de protección del árbol (ZTP) en todos los árboles del área del proyecto, estableciendo en medida de lo posible un perímetro del tallo a la línea de goteo de cada ejemplar.

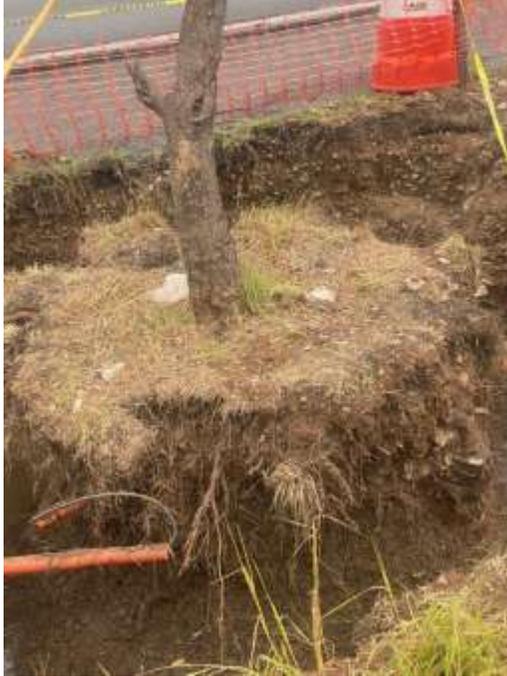
Sistema radicular expuesto durante el banqueo y sin termino o definición de las actividades.

- Identificar soluciones claras e inmediatas para no entorpecer el proceso de trasplante, en caso necesario entonces tomar medidas preventivas para reducir el estrés del árbol, además de evitar en todo momento dejar trabajos interrumpidos sin protección o información.

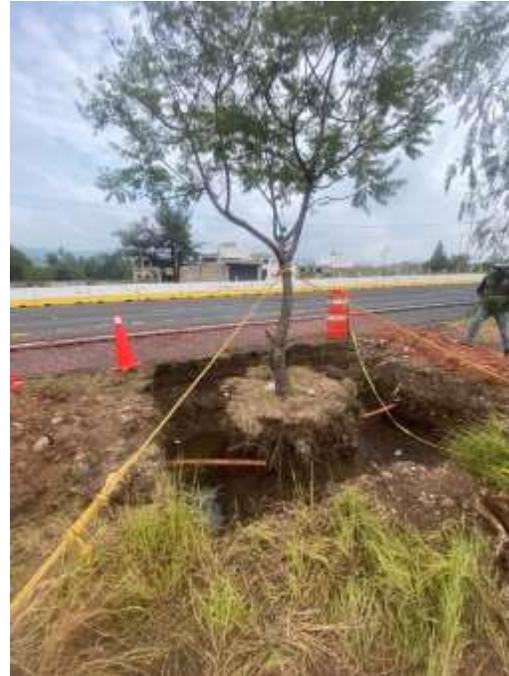
Sistema radicular expuesto durante banqueo y sin termino o definición de las actividades

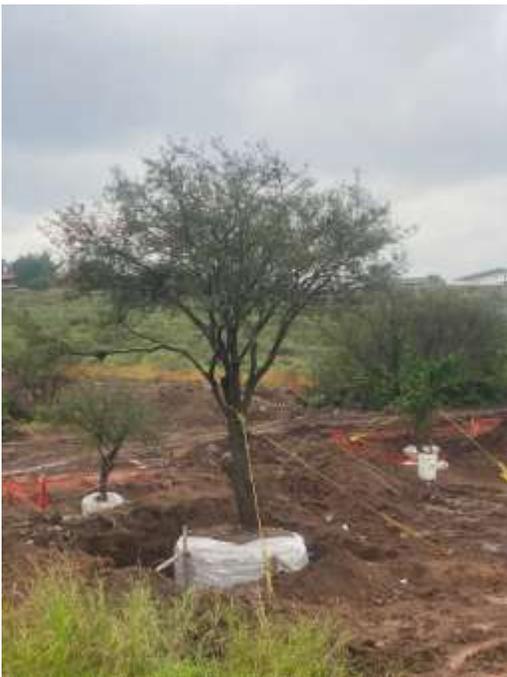
Ejemplares intervenidos con actividad de poda en un porcentaje mayor al 30%.

- Verificar que el porcentaje de copa retirado en las actividades no supere el 30% en cada ejemplar. En caso de ser necesario el retiro de un porcentaje mayor debido a la presencia de plagas entonces se recomienda que las podas sean realizadas de manera parcial a lo largo de la duración del proyecto.

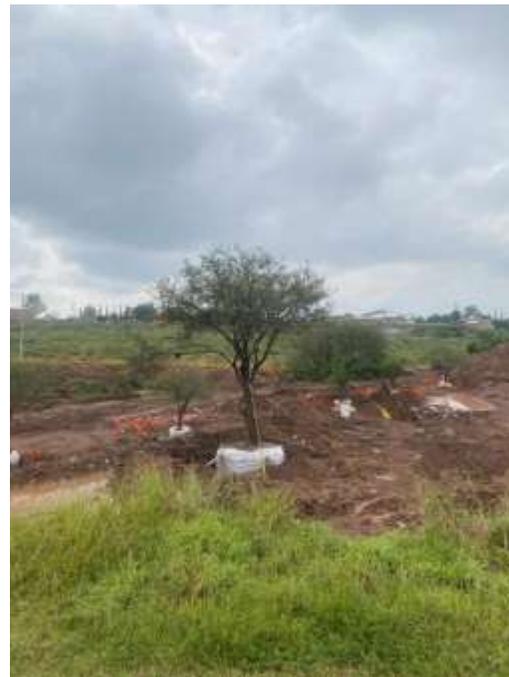
Material residual de la excavación en diversos espacios.

- Establecer un sitio adecuado de disposición del material de banco, así como el material residual de excavaciones evitando el área de influencia de los árboles que permanecerán en sitio.

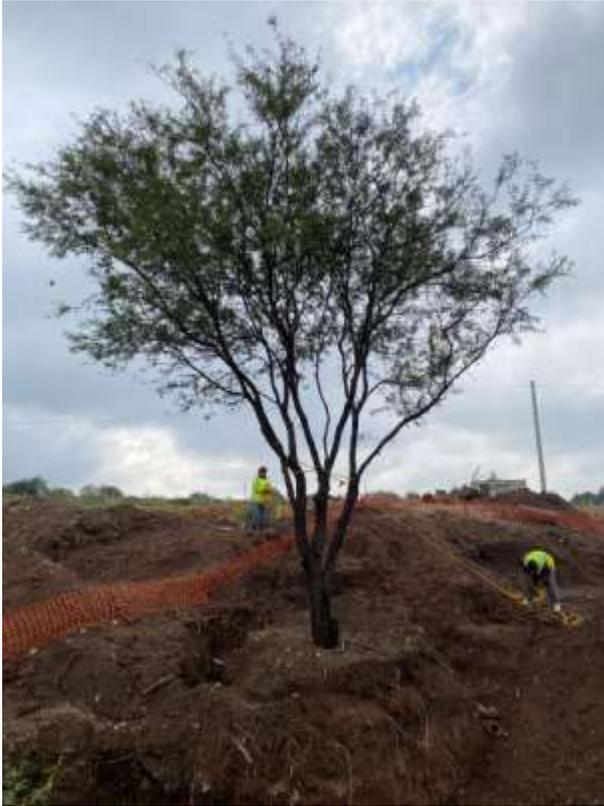
Intervención comenzada pero interrumpida y dejando el sistema radicular expuesto.

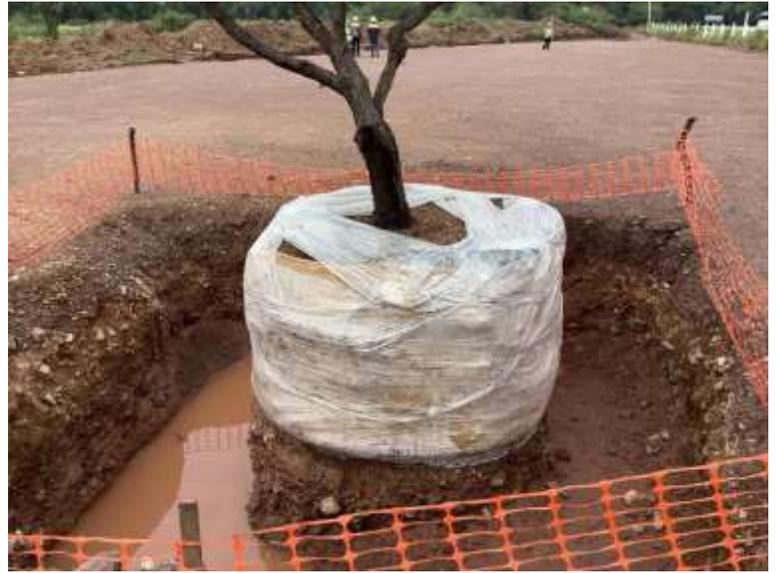
Buena ejecución de la actividad de banqueado en árbol clasificado para trasplante.
