## REHABILITACIÓN DE LA AUTOPISTA GUANAJUATO - SILAO

### FICHA DE INTERVENCIÓN DE ARBOLADO URBANO

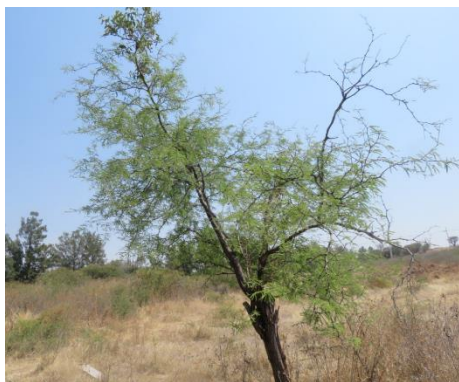
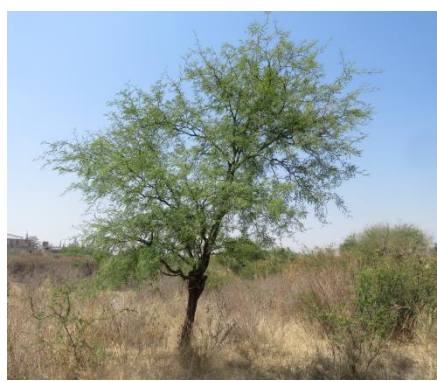
| Coordenadas UTM | | <div>Ubicación</div> |
|---|---|---|
| Motivo de la Intervención: | La especie <i>Neltuma laevigata</i> es una especie caducifolia, por lo que pierde su cobertura foliar durante ciertas temporadas, principalmente en los meses de otoño e invierno. El ejemplar evaluado presenta un tronco definido, sin daños estructurales significativos, salvo algunas afectaciones menores ocasionadas por desmoches previos. Considerando que se encuentra dentro del área de influencia del proyecto y que sus condiciones generales son adecuadas, se recomienda su trasplante como medida de intervención. | |

| Coordenadas UTM | | <div>Ubicación</div> |
|---|---|---|
| Intervención: | Trasplante | |

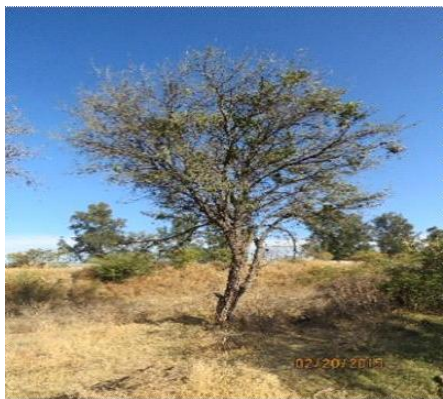
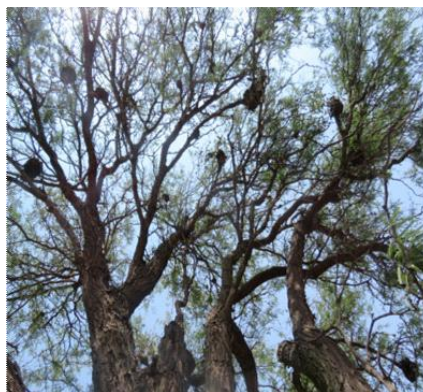
8

El individuo corresponde a un ejemplar maduro con estructura regular, que presenta una ligera inclinación y evidencia de parasitismo por muérdago en aproximadamente el 30% de su copa. Cuenta con un tronco bien definido, sin daños estructurales relevantes, salvo algunas afectaciones menores derivadas de desmoches previos. Considerando que el ejemplar se localiza dentro del área de influencia del proyecto y que sus características actuales permiten su manejo, se recomienda su trasplante.

Trasplante

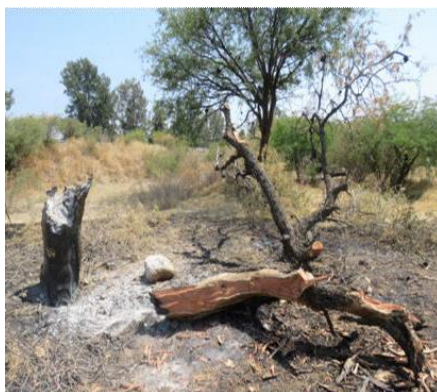
| Coordenadas UTM | | <div>Ubicación</div> |
|---|---|---|
| ID o Clave: | 9 | |

| Coordenadas UTM | | <div>Ubicación</div> |
|---|---|---|
| Motivo de la Intervención: | Se observa tocón donde se localizaba el ejemplar. Se presume daños a causa de incendio. | |

| Coordenadas UTM | | <div>Ubicación</div> |
|---|---|---|
| Intervención: | Retiro | |

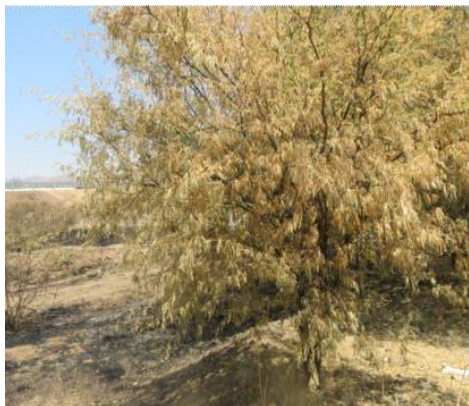
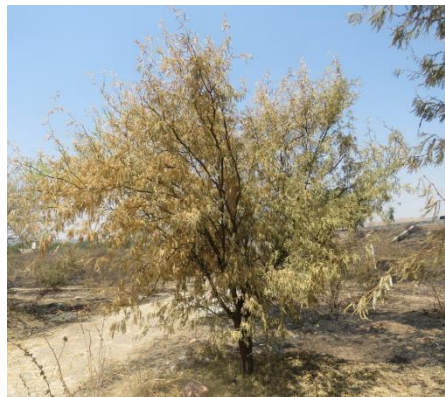
La especie *Neltuma laevigata* es una especie caducifolia, por lo que pierde su cobertura foliar durante ciertas temporadas, principalmente en los meses de otoño e invierno, presenta. El ejemplar evaluado presenta un tronco definido, sin daños estructurales. Considerando que se encuentra dentro del área de influencia del proyecto y que sus condiciones generales son adecuadas, se recomienda su trasplante como medida de intervención.

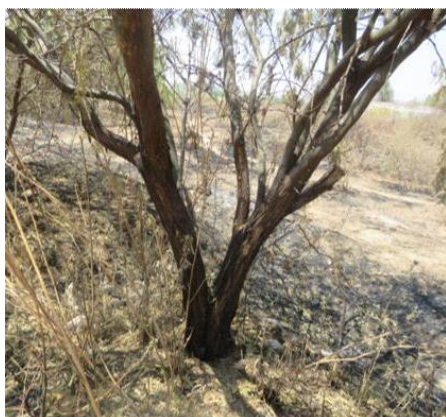
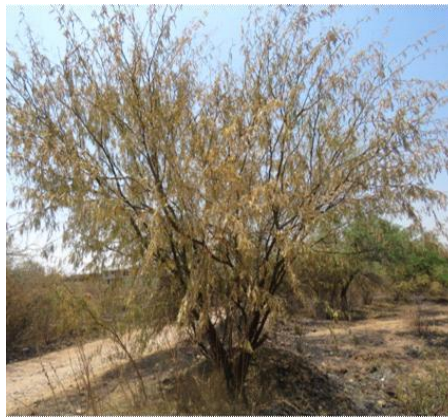
Ejemplar en buena condición fitosanitaria, con copa de forma regular, sin signos de inclinación y bifurcado desde la base. Presenta ligeros desmoches, aunque el tronco principal no muestra daños estructurales significativos. Dado que se encuentra dentro del área de influencia de la obra y presenta características favorables para su manejo, se recomienda su trasplante como medida de intervención.

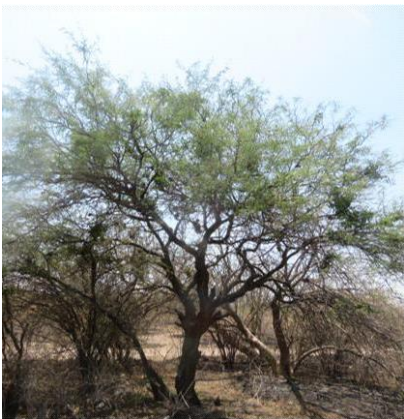
| Motivo de la Intervención: | | Ejemplar maduro con ramas desmochadas y exudado presente sobre el tallo causada por bacterias o daños físicos y abundancia cantidad de muérdago en la copa; presencia de muñones o canchos debido al severo daño causado por el muérdago. | |

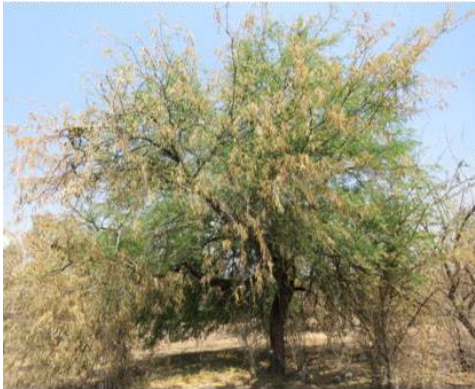
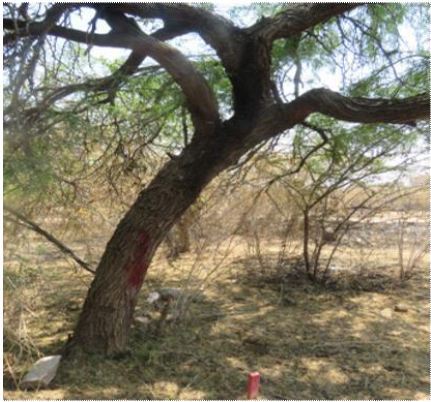
| Motivo de la Intervención: | | Ejemplar maduro con ramas cortadas y exudado presente sobre el tallo causada por bacterias o daños físicos y abundancia cantidad de muérdago en la copa; presencia de muñones o canchos debido al severo daño causado por el muérdago | |

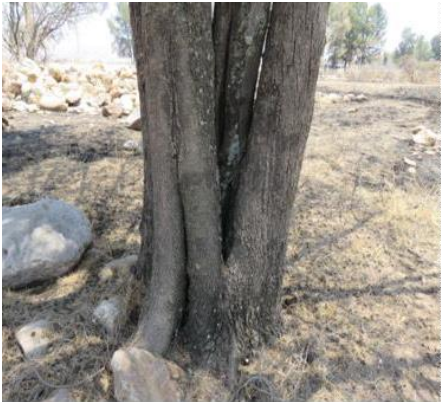
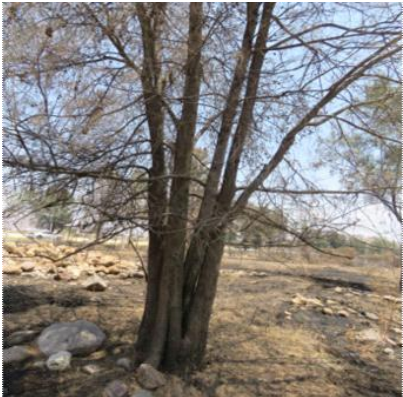
| Motivo de la Intervención: | | <p>El ejemplar presenta descortezamiento y agrietamiento a lo largo de la base del tronco, se observa una coloración marrón en su cobertura foliar lo cual es síntoma de una muerte descendente. Considerando que se encuentra dentro del área de influencia del proyecto y que sus condiciones generales no son adecuadas para su conservación o trasplante, se recomienda su retiro como medida de intervención.</p> | | |

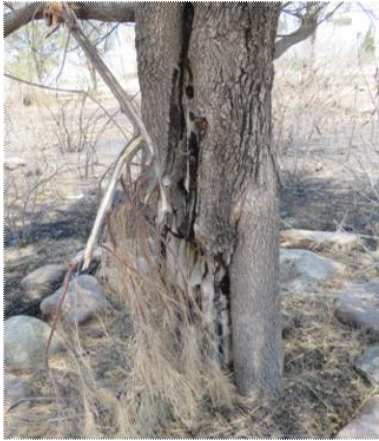
| Motivo de la Intervención: | | <p>El ejemplar presenta un severo agrietamiento a lo largo de la base del tronco, se observa una coloración marrón en su cobertura foliar lo cual es síntoma de una muerte descendente. Considerando que se encuentra dentro del área de influencia del proyecto y que sus condiciones generales no son adecuadas para su conservación o trasplante, se recomienda su retiro como medida de intervención.</p> | | |

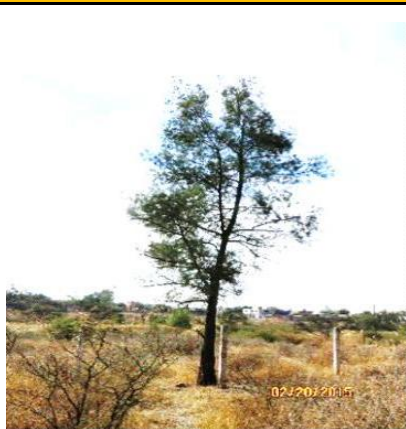
Ejemplar en buena condición fitosanitaria, con copa de forma regular, sin signos de inclinación y un tronco definido. Se observa daño en la corteza, aunque este no representa un compromiso estructural significativo. Dado que el ejemplar se encuentra dentro del área de influencia de la obra y presenta características favorables para su manejo, se recomienda su trasplante como medida de conservación.

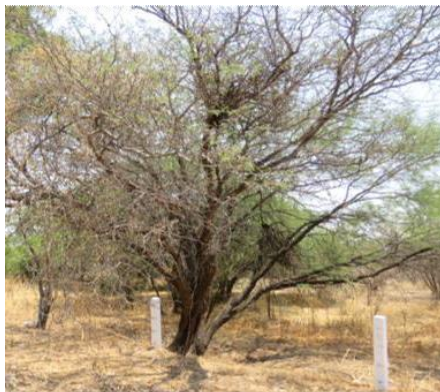
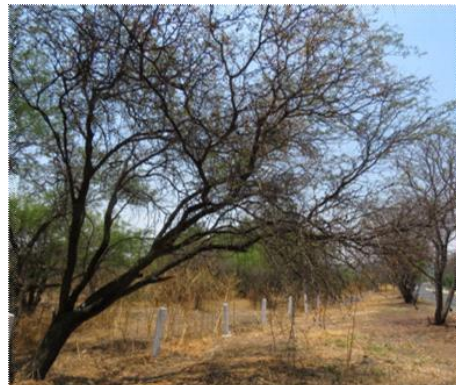
Individuo dentro de la zona de la envolvente del proyecto. El ejemplar tiene un estado fisiológico regular debido a que presenta un estrés hídrico notorio, al ser un solo individuo y contar con la bifurcación en los tallos principales, impide la extracción del ejemplar sin que este se rompa a la mitad, ya que durante la ejecución este se fracturará por su mismo peso, esto podría generar un accidente debido a su estructura irregular y poseer daño foliar. La Intervención por realizarse por el momento, será poda de formación.

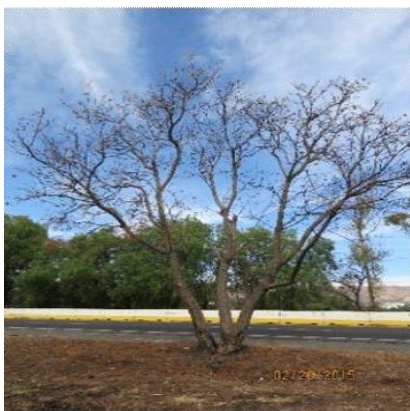
Ejemplar en buena condición fitosanitaria, con copa de forma regular, sin signos de inclinación y se encuentra polifurcado desde la base. La cobertura foliar muestra una coloración y apariencia óptimas. Se observa daño en la corteza, aunque este no representa un compromiso estructural significativo. Dado que el ejemplar se encuentra dentro del área de influencia de la obra, el cual presenta características favorables para su trasplante.

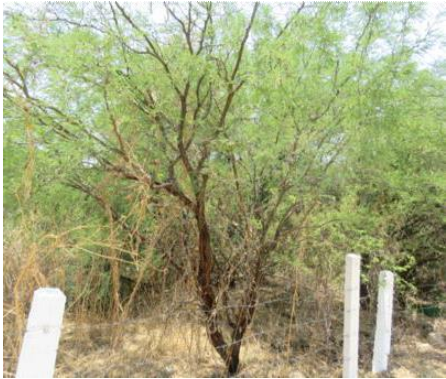
| Motivo de la Intervención: | | <p>Ejemplar en buena condición fitosanitaria, con copa de forma regular, sin signos de inclinación y un tronco definido. Se observa daño en la corteza, aunque este no representa un compromiso estructural significativo. Dado que el ejemplar se encuentra dentro del área de influencia de la obra y presenta características favorables para su manejo, se recomienda su trasplante como medida de intervención.</p> | |

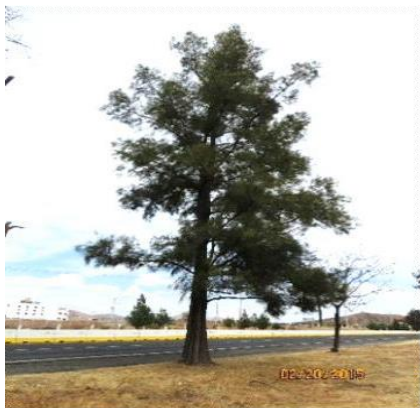
Ejemplar en buena condición fitosanitaria, con copa de forma regular, presenta ligera inclinación y un tronco sin daño aparente y bien definido. Dado que el ejemplar se encuentra dentro del área de influencia de la obra y presenta características favorables para su manejo, se recomienda su trasplante como medida de intervención (Se clasifica como trasplante de alto riesgo debido a sus dimensiones y a la cerca con el arroyo vehicular).

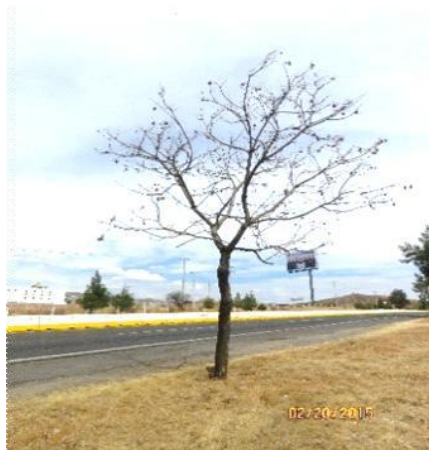
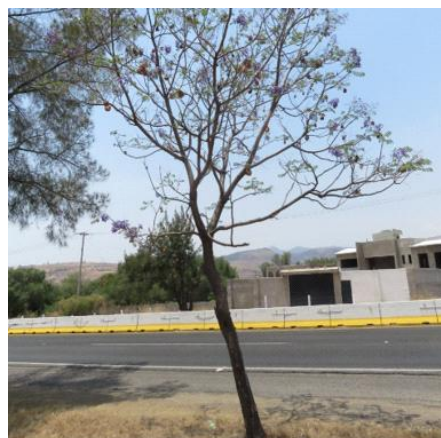
Ejemplar en buena condición fitosanitaria, con copa de forma regular, presenta ligera inclinación y un tronco sin daño aparente y bien definido. Dado que el ejemplar se encuentra dentro del área de influencia de la obra y presenta características favorables para su manejo, se recomienda su trasplante como medida de intervención.

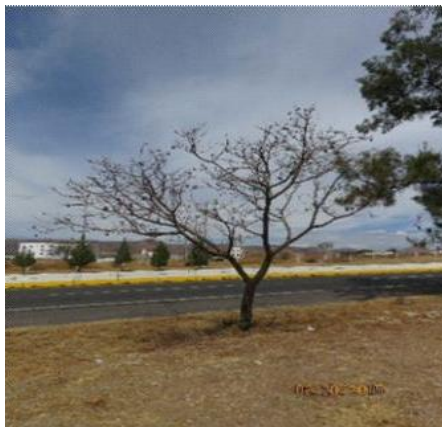
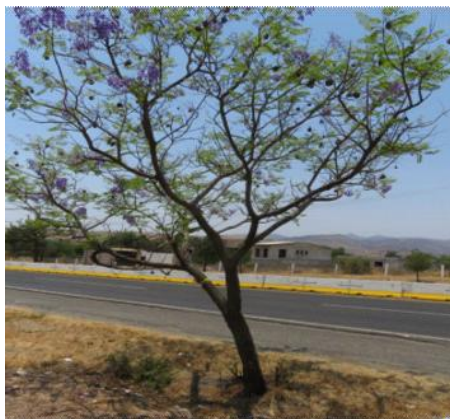
| Coordenadas UTM | | <div>Ubicación</div> |
|---|---|---|
| Motivo de la Intervención: | Ejemplar en buena condición fitosanitaria, con copa de forma regular, presenta ligera inclinación y un tronco sin daño aparente y bien definido. Dado que el ejemplar se encuentra dentro del área de influencia de la obra y presenta características favorables para su manejo, se recomienda su trasplante como medida de intervención. | |

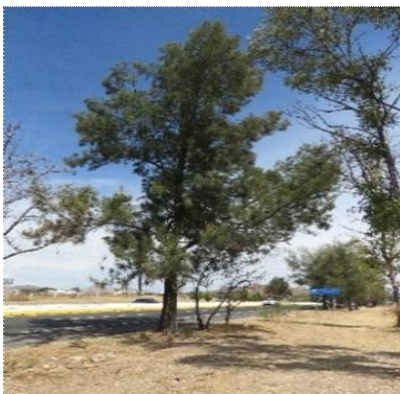
Ejemplar en buena condición fitosanitaria, con copa de forma regular, presenta ligera inclinación y un tronco sin daño aparente y bien definido. Dado que el ejemplar se encuentra dentro del área de influencia de la obra y presenta características favorables para su manejo, se recomienda su trasplante como medida de intervención (Se clasifica como trasplante de alto riesgo debido a sus dimensiones y a la cerca con el arroyo vehicular).

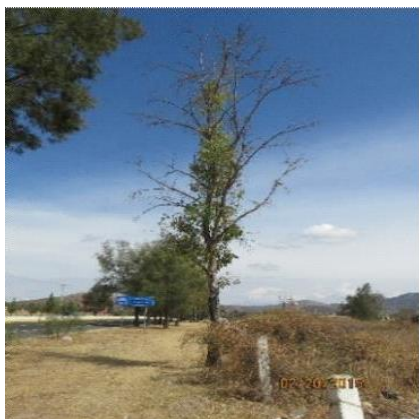
| Coordenadas UTM | | |
|---|---|---|
| Motivo de la Intervención: | El ejemplar presenta daño en el tronco principal, se observa una coloración marrón en su cobertura foliar es mínima lo cual es síntoma de una muerte descendente. Considerando que se encuentra dentro del área de influencia del proyecto y que sus condiciones generales no son adecuadas para su conservación o trasplante, se recomienda su retiro como medida de intervención. | |

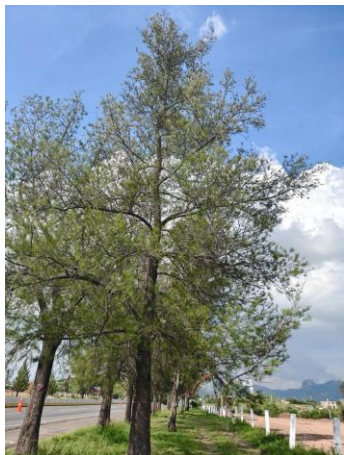
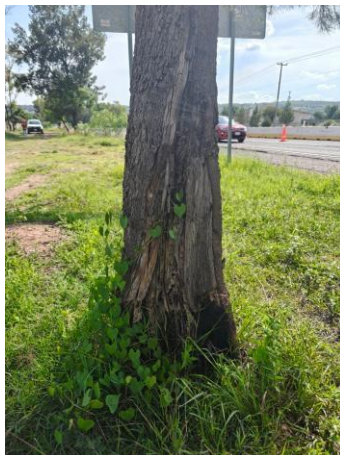
Ejemplar en buena condición fitosanitaria, con copa de forma regular, sin signos de inclinación y un tronco definido. Se observa daño en la corteza, aunque este no representa un compromiso estructural significativo. Dado que el ejemplar se encuentra dentro del área de influencia de la obra y presenta características favorables para su manejo, se recomienda su trasplante como medida de intervención. (Se clasifica como trasplante de alto riesgo debido a sus dimensiones y a la cerca con el arroyo vehicular).

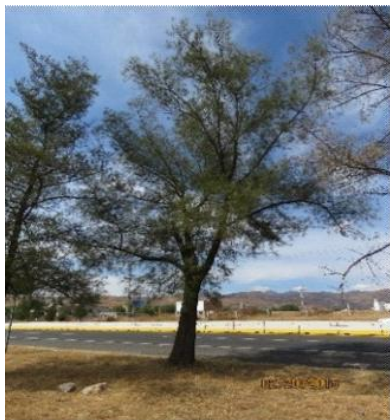
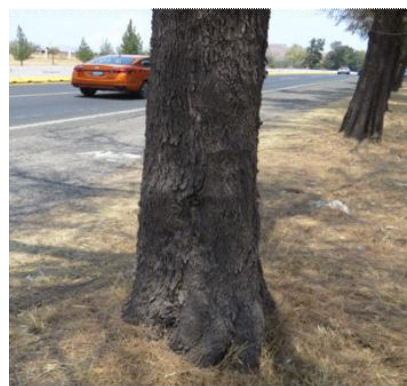
| Coordenadas UTM | | |
|---|---|---|
| Motivo de la Intervención: | Ejemplar en buena condición fitosanitaria, con copa de forma irregular, sin signos de inclinación y un tronco definido y sin daño aparente. Dado que el ejemplar se encuentra dentro del área de influencia de la obra y presenta características favorables para su manejo, se recomienda su trasplante como medida de intervención. (Se clasifica como trasplante de alto riesgo debido a sus dimensiones y a la cerca con el arroyo vehicular). | |

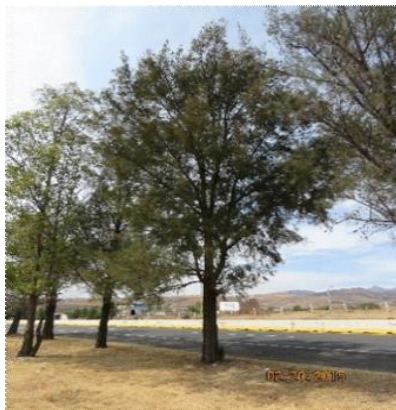
| Coordenadas UTM | | Ubicación |
|---|---|---|
| Motivo de la Intervención: | <p>Ejemplar en buena condición fitosanitaria, con copa de forma regular, presenta ligeros daños por desmoches y un tronco sin daño aparente y bien definido. Dado que el ejemplar se encuentra dentro del área de influencia de la obra y presenta características favorables para su manejo, se recomienda su trasplante como medida de intervención (Se clasifica como trasplante de alto riesgo debido a sus dimensiones y a la cerca con el arroyo vehicular).</p> | |

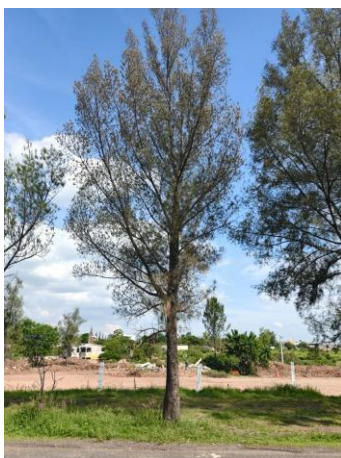
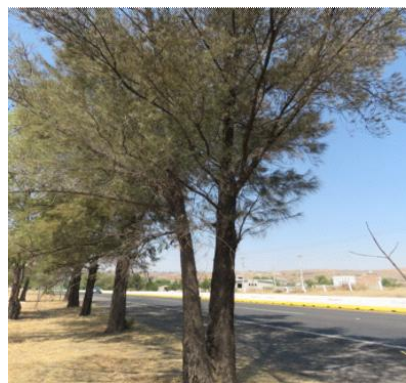
| Coordenadas UTM | | Ubicación |
|---|---|---|
| Motivo de la Intervención: | <p>Ejemplar en buena condición fitosanitaria, con copa de forma regular, sin signos de inclinación y un tronco definido. Se observa daño en la corteza, aunque este no representa un compromiso estructural significativo. Dado que el ejemplar se encuentra dentro del área de influencia de la obra y presenta características favorables para su manejo, se recomienda su trasplante como medida de intervención. (Se clasifica como trasplante de alto riesgo debido a sus dimensiones y a la cerca con el arroyo vehicular).</p> | |

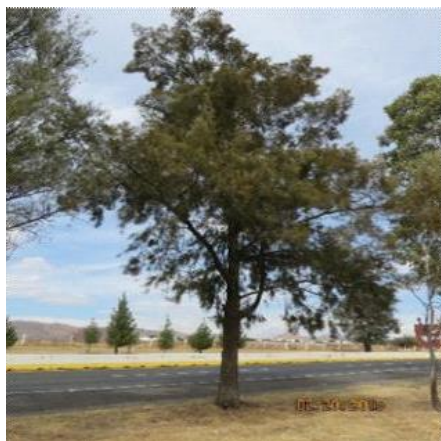
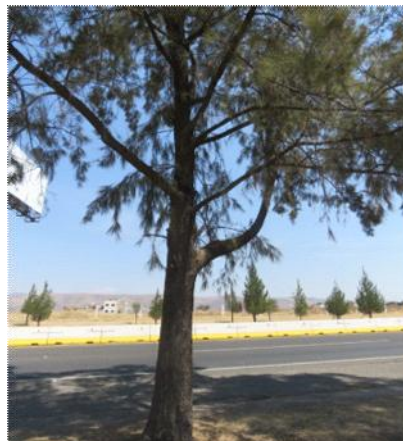
Ejemplar en buena condición fitosanitaria, con copa de forma regular y un tronco sin daño aparente y bien definido. Dado que el ejemplar se encuentra dentro del área de influencia de la obra y presenta características favorables para su manejo, se recomienda su trasplante como medida de intervención (Se clasifica como trasplante de alto riesgo debido a sus dimensiones y a la cerca con el arroyo vehicular).

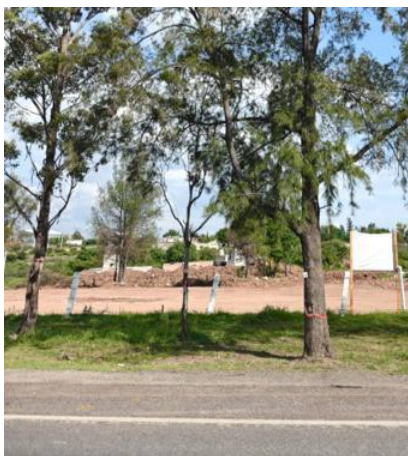
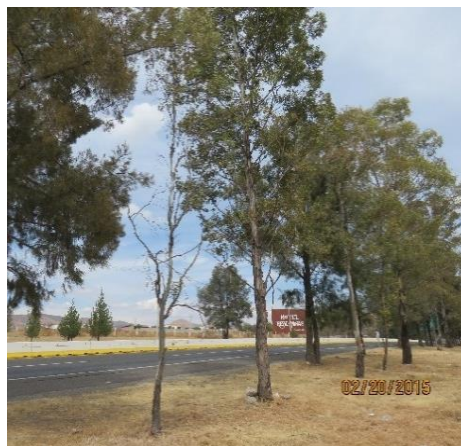
| Coordenadas UTM | | |
|---|---|---|
| Motivo de la Intervención: | Árbol joven con leves daños mecánicos en la base del tronco, cuenta con una copa definida y buenas condiciones para considerarse a trasplante | |

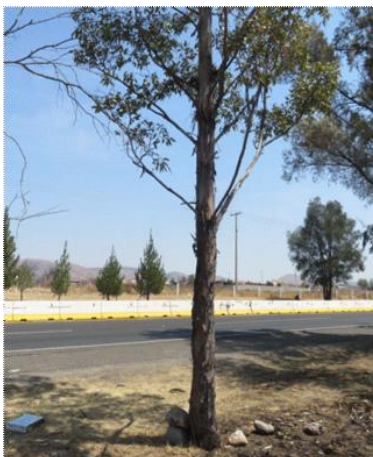
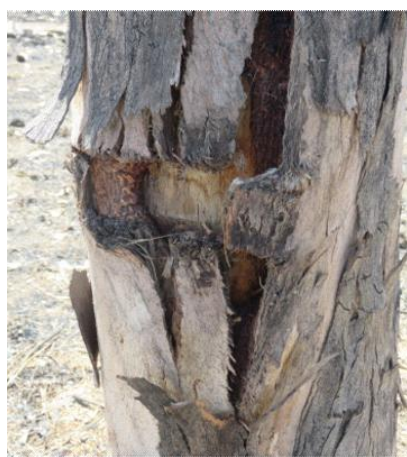
Ejemplar en buena condición fitosanitaria, con copa de forma regular, sin signos de inclinación y un tronco definido. Se observa daño en la corteza, aunque este no representa un compromiso estructural significativo. Dado que el ejemplar se encuentra dentro del área de influencia de la obra y presenta características favorables para su manejo, se recomienda su trasplante como medida de intervención.

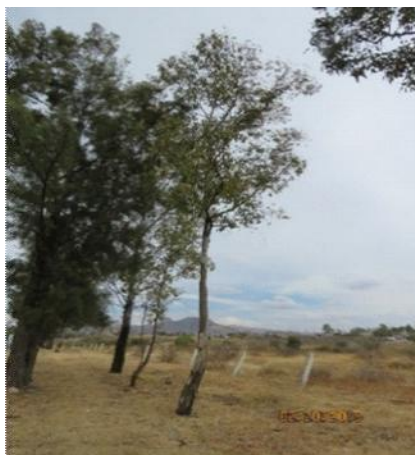
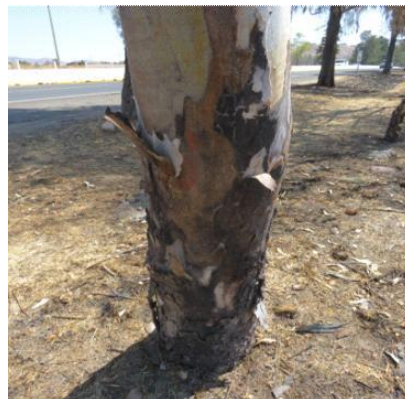
| Coordenadas UTM | | |
|---|---|---|
| Motivo de la Intervención: | Ejemplar en buena condición fitosanitaria, con copa de forma regular, presenta ligera inclinación y un tronco sin daño aparente y bien definido. Dado que el ejemplar se encuentra dentro del área de influencia de la obra y presenta características favorables para su manejo, se recomienda su trasplante como medida de intervención. | |

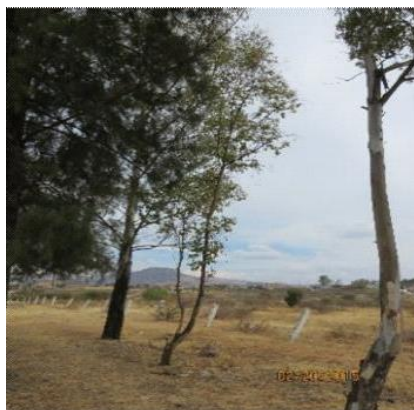
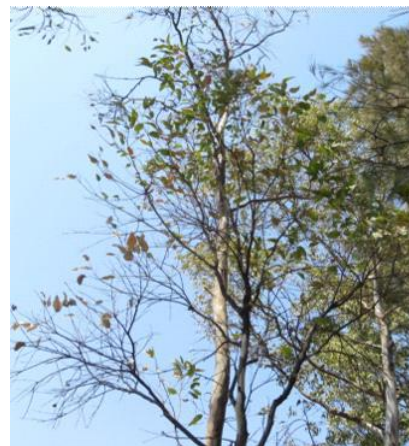
| Coordenadas UTM | | Ubicación |
|---|---|---|
| Motivo de la Intervención: | Ejemplar en buena condición fitosanitaria, con copa con poca densidad foliar, presenta ligera inclinación y un tronco sin daño aparente y bien definido. Dado que el ejemplar se encuentra dentro del área de influencia de la obra y presenta características favorables para su manejo, se recomienda su trasplante como medida de intervención. | |

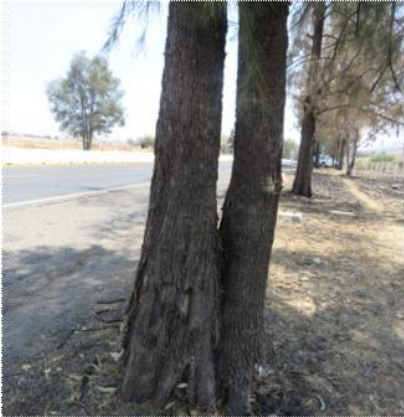
| Motivo de la Intervención: | | <p>Ejemplar en buena condición fitosanitaria, con copa de forma regular, sin signos de inclinación y un tronco bifurcado. Se observa daño en la corteza, aunque este no representa un compromiso estructural significativo. Dado que el ejemplar se encuentra dentro del área de influencia de la obra y presenta características favorables para su manejo, se recomienda su trasplante como medida de intervención. (Se clasifica como trasplante de alto riesgo debido a sus dimensiones y a la cerca con el arroyo vehicular).</p> | | |

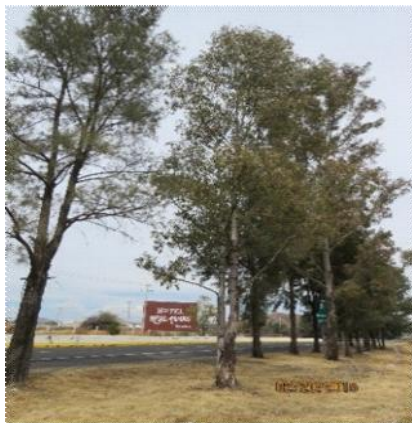
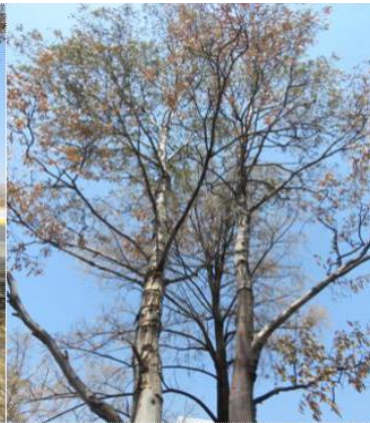
Ejemplar en buena condición fitosanitaria, con copa de forma regular y un tronco bifurcado sin daño aparente. Dado que el ejemplar se encuentra dentro del área de influencia de la obra y presenta características favorables para su manejo, se recomienda su trasplante como medida de intervención (Se clasifica como trasplante de alto riesgo debido a sus dimensiones y a la cerca con el arroyo vehicular).

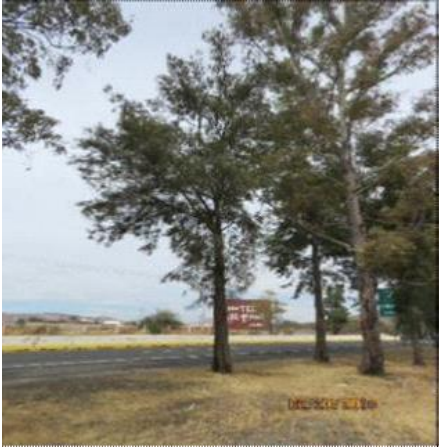
| <b>Motivo de la Intervención:</b> | | Ejemplar en regular condición fitosanitaria, con copa de forma regular, presenta ligera inclinación y un tronco sin daño aparente y bien definido. Dado que el ejemplar se encuentra dentro del área de influencia de la obra y presenta características favorables para su manejo, se recomienda su trasplante como medida de intervención (Se clasifica como trasplante de alto riesgo debido a sus dimensiones y a la cerca con el arroyo vehicular). | | |

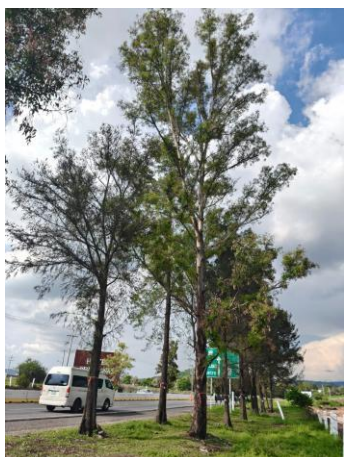
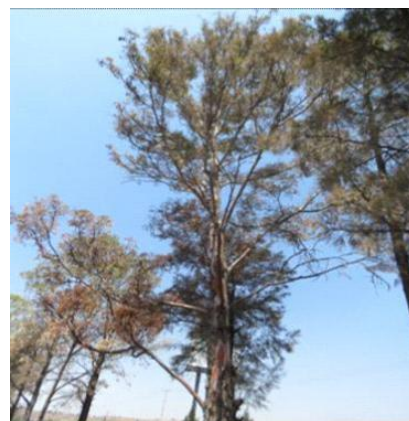
| Coordenadas UTM | | <div>Ubicación</div> |
|---|---|---|
| Motivo de la Intervención: | | Ejemplar en regular condición fitosanitaria, con copa de forma regular, presenta ligera inclinación y un tronco sin daño aparente y bien definido. Dado que el ejemplar se encuentra dentro del área de influencia de la obra y presenta características favorables para su manejo, se recomienda su trasplante como medida de intervención (Se clasifica como trasplante de alto riesgo debido a sus dimensiones y a la cerca con el arroyo vehicular). |

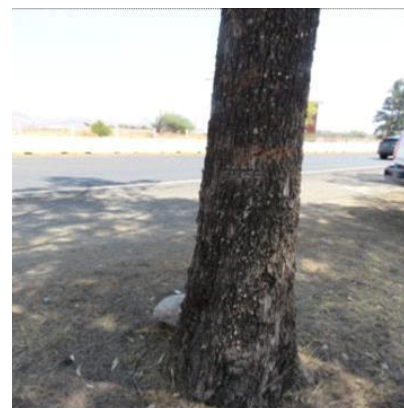
Ejemplar en buena condición fitosanitaria, con copa de forma regular y un tronco sin daño aparente y bien definido. Dado que el ejemplar se encuentra dentro del área de influencia de la obra y presenta características favorables para su manejo, se recomienda su trasplante como medida de intervención (Se clasifica como trasplante de alto riesgo debido a sus dimensiones y a la cerca con el arroyo vehicular).

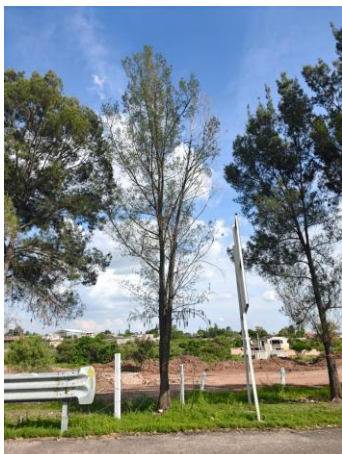
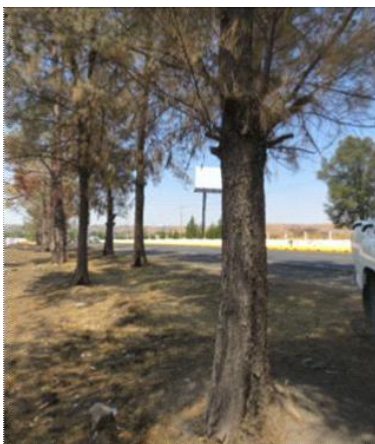
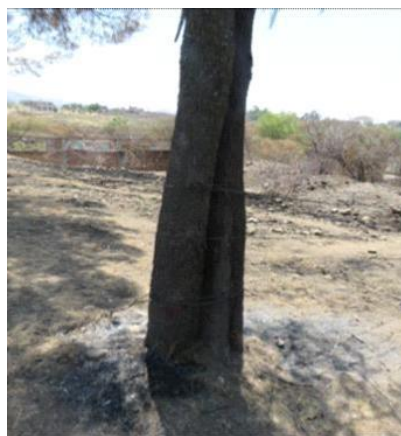
Ejemplar en buena condición fitosanitaria, con copa de forma regular y un tronco sin daño aparente y bien definido. Dado que el ejemplar se encuentra dentro del área de influencia de la obra y presenta características favorables para su manejo, se recomienda su trasplante como medida de intervención (Se clasifica como trasplante de alto riesgo debido a sus dimensiones y a la cerca con el arroyo vehicular).

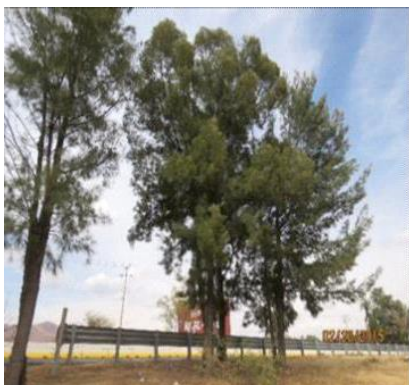
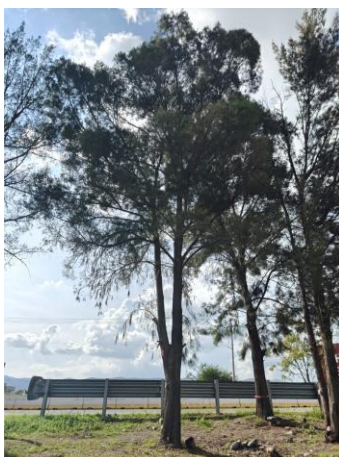
| Coordenadas UTM | | |
|---|---|---|
| Motivo de la Intervención: | Ejemplar en buena condición fitosanitaria, con copa de forma regular, un tronco sin daño aparente y bien definido. Dado que el ejemplar se encuentra dentro del área de influencia de la obra y presenta características favorables para su manejo, se recomienda su trasplante como medida de intervención (Se clasifica como trasplante de alto riesgo debido a sus dimensiones y a la cerca con el arroyo vehicular). | |

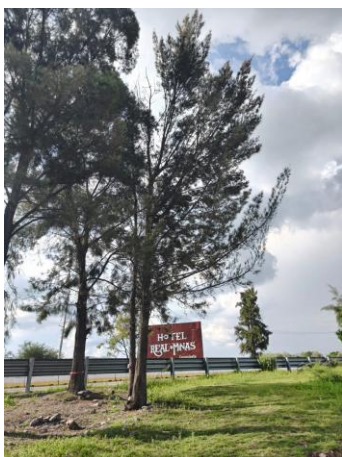
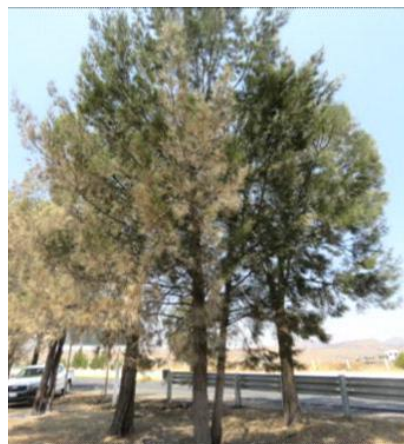
| Coordenadas UTM | | |
|---|---|---|
| Motivo de la Intervención: | Ejemplar en buena condición fitosanitaria, con copa de forma regular, presenta un tronco con daño en su base y quemado. Dado que el ejemplar se encuentra dentro del área de influencia de la obra y presenta características favorables para su manejo, se recomienda su trasplante como medida de intervención (Se clasifica como trasplante de alto riesgo debido a sus dimensiones y a la cerca con el arroyo vehicular). | |

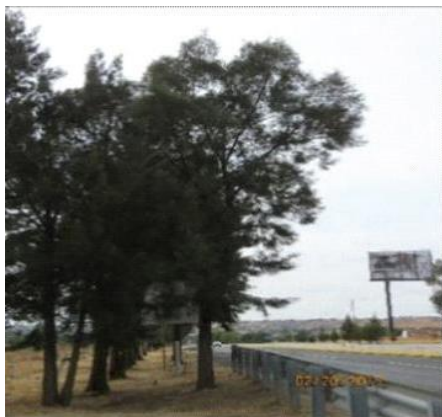
| Coordenadas UTM | | |
|---|---|---|
| Motivo de la Intervención: | Ejemplar en buena condición fitosanitaria, con copa de forma regular y un tronco sin daño aparente y bien definido. Dado que el ejemplar se encuentra dentro del área de influencia de la obra y presenta características favorables para su manejo, se recomienda su trasplante como medida de intervención (Se clasifica como trasplante de alto riesgo debido a sus dimensiones y a la cercanía con el arroyo vehicular). | |

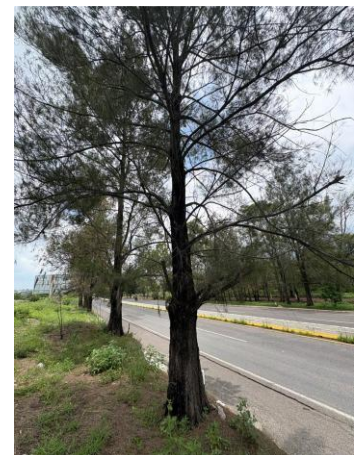
Ejemplar adulto ubicado sobre el talud, el cual presenta daño en la base del tronco a causa de un incendio, así como fisuras estructurales y predominancia de follaje seco. Se localiza de forma inmediata al corte de talud que conforma la cuneta de la autopista, lo que imposibilita la realización de maniobras de banqueo. Adicionalmente, el ejemplar muestra signos de marchitamiento asociados a envejecimiento natural. Debido a su estado fitosanitario y a las condiciones del terreno, no se garantiza su sobrevivencia a largo plazo, ni en sitio ni mediante trasplante, por lo que se recomienda su retiro como medida de intervención.

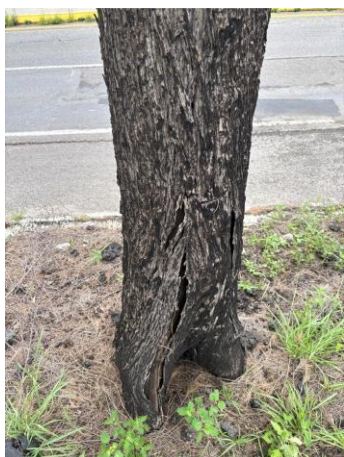
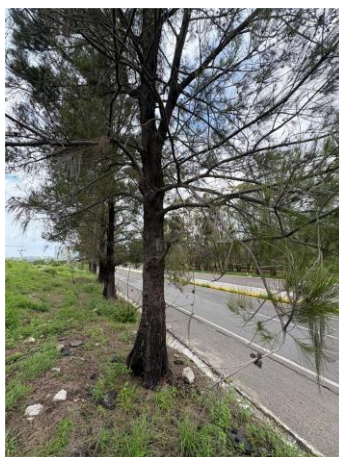
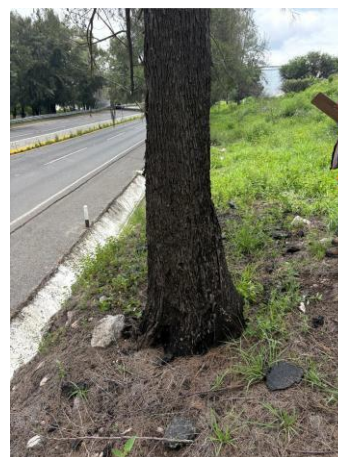
El ejemplar presenta un severo agrietamiento en el tronco, así como una coloración marrón generalizada en la cobertura foliar, lo cual es indicativo de un proceso de muerte descendente. Considerando que se encuentra dentro del área de influencia de la obra, ubicado sobre un talud, y que sus condiciones generales no son adecuadas para su conservación ni para su trasplante, se recomienda su retiro como medida de intervención.

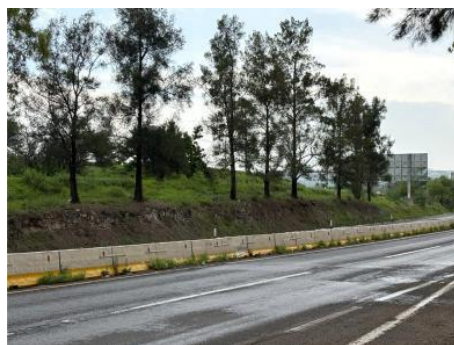
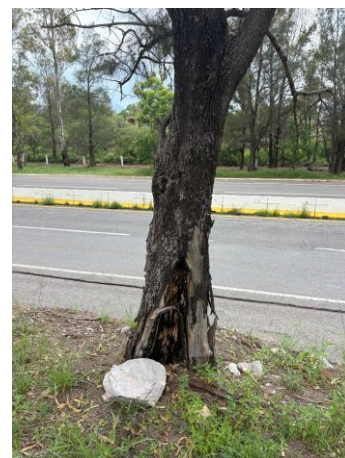
| Coordenadas UTM | | <div>Ubicación</div> |
|---|---|---|
| Motivo de la Intervención: | | El ejemplar presenta un severo agrietamiento a lo largo de la base del tronco, se observa una coloración marrón en su cobertura foliar lo cual es síntoma de una muerte descendente. Considerando que se encuentra dentro del área de influencia del proyecto y que sus condiciones generales no son adecuadas para su conservación o trasplante, se recomienda su retiro como medida de intervención. |

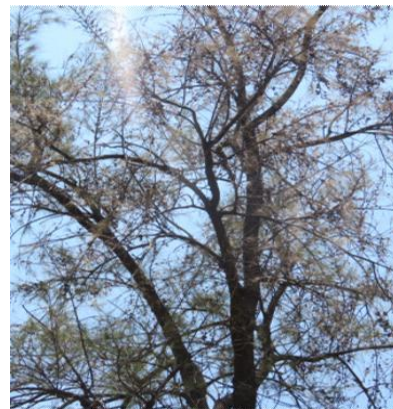
Ejemplar en buena condición fitosanitaria, con copa de forma regular y un tronco bien definido. Se observa daño en la corteza, aunque este no representa un compromiso estructural significativo. Dado que se encuentra dentro del área de influencia de la obra y presenta características favorables para su manejo, se recomienda su trasplante como medida de intervención. No obstante, se clasifica como un trasplante de alto riesgo debido a sus dimensiones y a su cercanía con el arroyo vehicular.

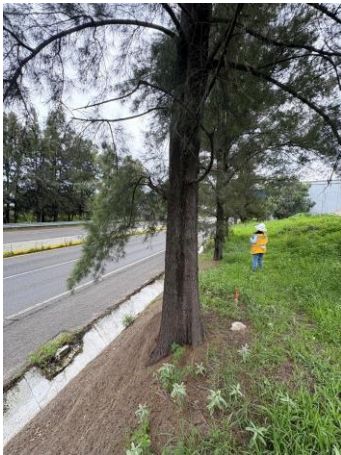
Árbol ubicado sobre talud que forma la cuneta de la vialidad, dentro del área envolvente del proyecto, propenso a desestabilizar el talud donde se encuentra. No permite la formación de cepellón y maniobra por su reducido espacio y desnivel al que se encuentra. Se trata de un individuo adulto, presenta daño por ligeras fisuras en la base del tallo y sobre la corteza, presencia de contrafuertes para sostenerse. Especie exótica de edad madura, ramas caedizas y en el interior de la copa ramillas muertas.

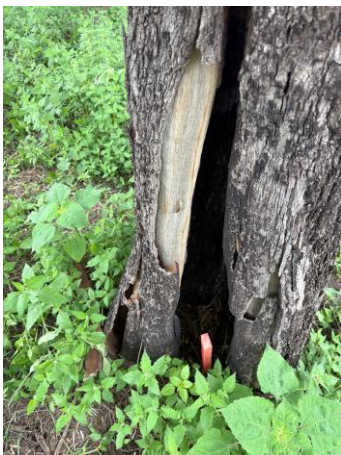
El ejemplar presenta un severo agrietamiento a lo largo de la base del tronco, lo cual compromete su estructura y estabilidad. Este daño impide la realización segura de maniobras de traslado a otro sitio. Considerando que se encuentra dentro del área de influencia del proyecto y que sus condiciones generales no son adecuadas para su conservación o trasplante, se recomienda su retiro como medida de intervención.

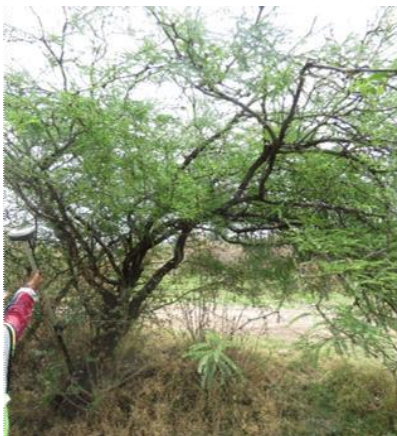
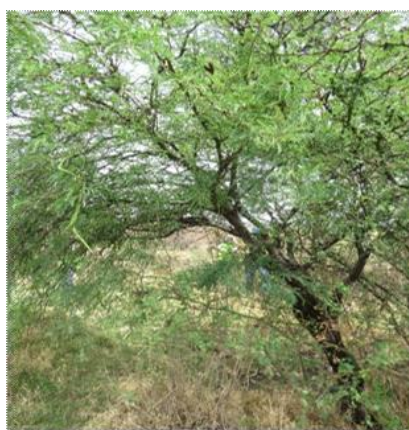
Ejemplar en buena condición fitosanitaria, con copa de forma regular, ligera inclinación y un tronco bien definido, sin daños aparentes. Dado que se encuentra dentro del área de influencia de la obra y presenta características favorables para su manejo, se recomienda su trasplante como medida de intervención.
