## REHABILITACIÓN DE LA AUTOPISTA GUANAJUATO - SILAO

### FICHA DE INTERVENCIÓN DE ARBOLADO URBANO

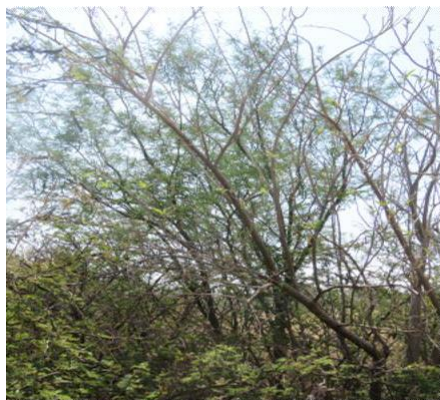
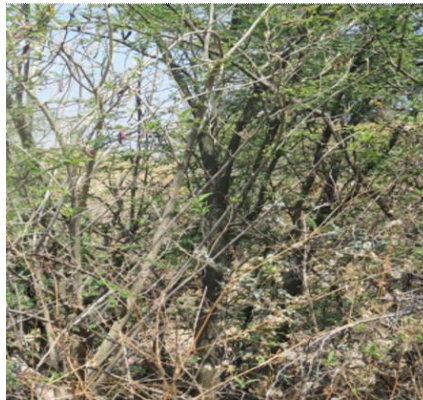
Se trata de un ejemplar juvenil que presenta una condición fisiológica de buena, con copa de forma regular y sin signos de inclinación. Se observa la presencia de algunos muñones muertos, sin que estos representen un compromiso estructural relevante. Dado que el ejemplar se encuentra dentro del área de influencia del proyecto y que sus características permiten su manejo, se recomienda su trasplante como medida de conservación.

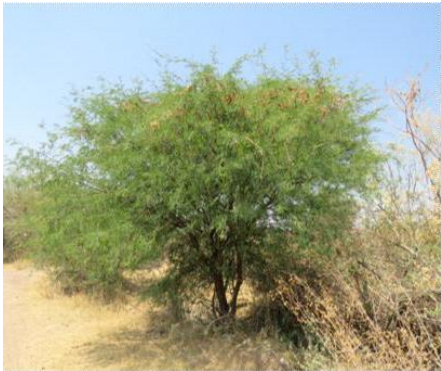
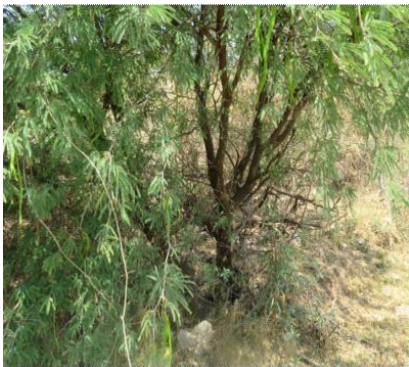
| Motivo de la Intervención: | | <p>Ejemplar juvenil en buena condición fisiológica, con copa de forma regular y sin presencia de inclinación. La cobertura foliar presenta una coloración y apariencia óptimas. Se observa bifurcación desde la base, sin que esta comprometa la estabilidad del individuo. Considerando que el ejemplar se localiza dentro del área de influencia del proyecto y que sus características son adecuadas, se recomienda su trasplante.</p> | |

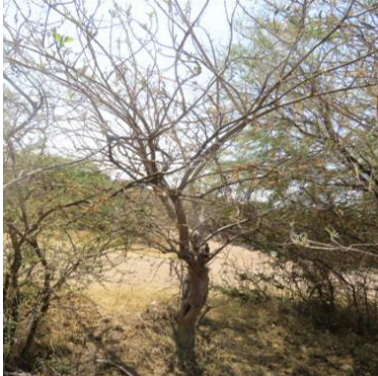
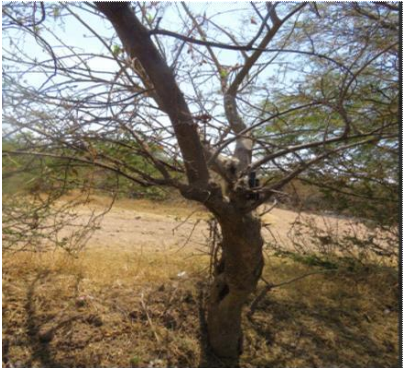
| Motivo de la Intervención: | | <p>La especie <i>Ipomoea murucoides</i> es una especie caducifolia, por lo que pierde su cobertura foliar durante ciertas temporadas, principalmente en los meses de otoño e invierno. El ejemplar evaluado presenta un tronco definido, sin daños estructurales significativos, salvo algunas afectaciones menores ocasionadas por desmoches previos. Considerando que se encuentra dentro del área de influencia del proyecto y que sus condiciones generales son adecuadas, se recomienda su trasplante como medida de manejo.</p> | |

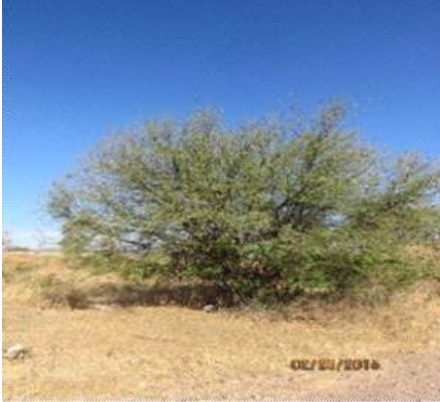
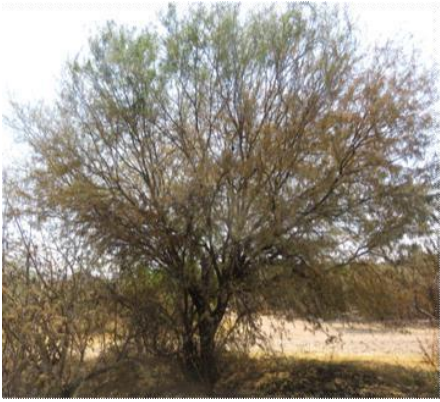
| Motivo de la Intervención: | Ejemplar en buena condición fisiológica, con copa de forma regular y sin signos de inclinación. La cobertura foliar muestra una coloración y apariencia óptimas. Dado que el ejemplar se encuentra dentro del área de influencia del proyecto y presenta características favorables para su manejo, se recomienda su trasplante. | | |

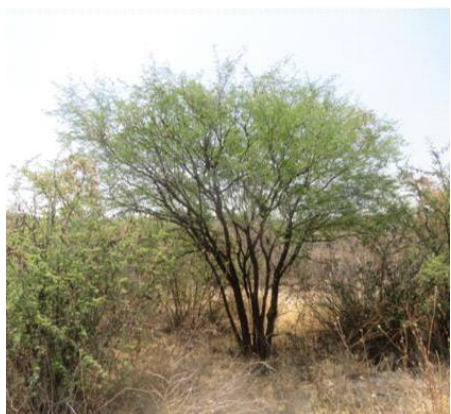
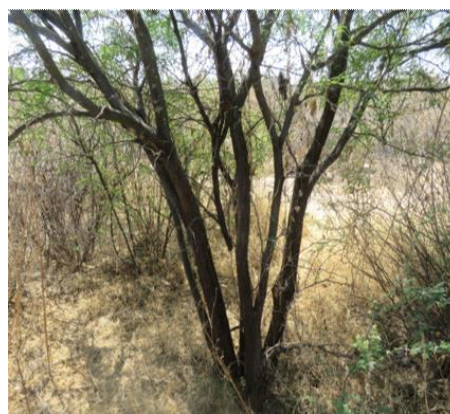
Ejemplar en buena condición fisiológica, con copa de forma regular, sin signos de inclinación y el ejemplar se encuentra polifurcado desde la base. La cobertura foliar muestra una coloración y apariencia óptimas. Dado que el ejemplar se encuentra dentro del área de influencia de la obra, el cual presenta características favorables para su trasplante.

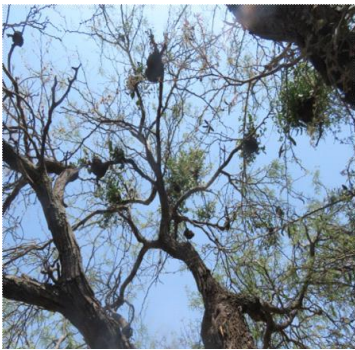
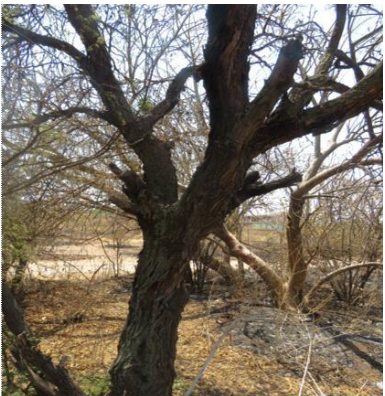
| Motivo de la Intervención: | | Ejemplar maduro con ramas desmochadas y exudado presente sobre el tallo causada por bacterias o daños físicos y abundancia cantidad de muérdago en la copa; presencia de muñones o canchos debido al severo daño causado por el muérdago. | |

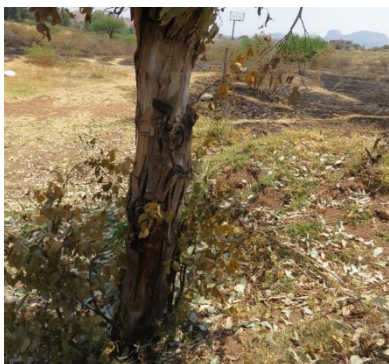
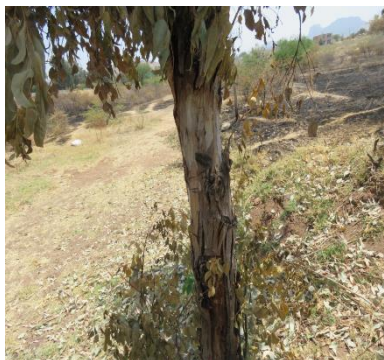
Ejemplar en buena condición fitosanitaria, con copa de forma regular y cobertura foliar de coloración y apariencia óptimas. Presenta un tallo definido y, aunque se observan ligeros desmoches, estos no comprometen su estabilidad estructural. Considerando que el ejemplar se localiza dentro del área de influencia de la obra y que sus características son adecuadas, se recomienda su trasplante como medida de intervención.

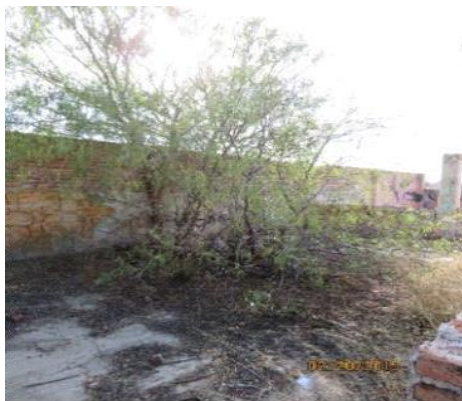
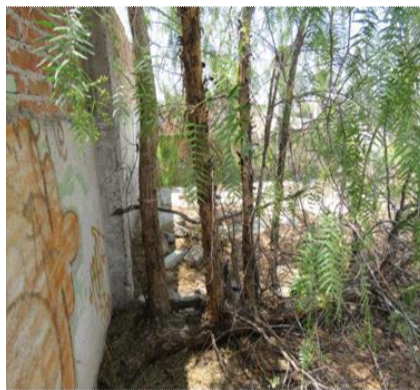
El ejemplar se encuentra colindante a una barda y suelo de concreto, lo que hace difícil realizar procesos para su trasplante ya que su sistema radicular se encuentra inmersa en los cimientos, además de que el ejemplar se encuentra recostado sobre el suelo y lo que se observa como copa, son ramas laterales. Considerando que se encuentra dentro del área de influencia del proyecto y que sus condiciones generales no son adecuadas para su conservación o trasplante, se recomienda su retiro como medida de intervención.

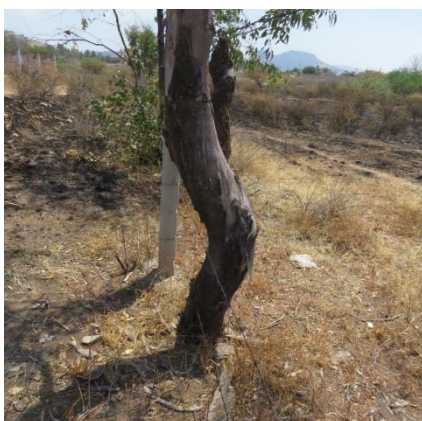
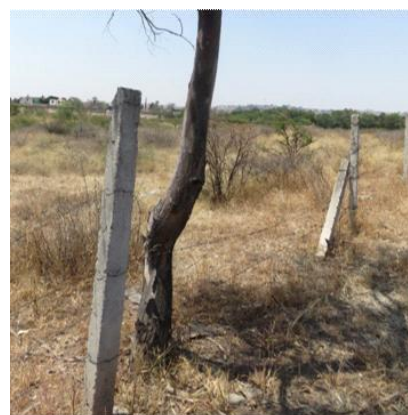
Se observa tocón donde se localizaba el ejemplar.

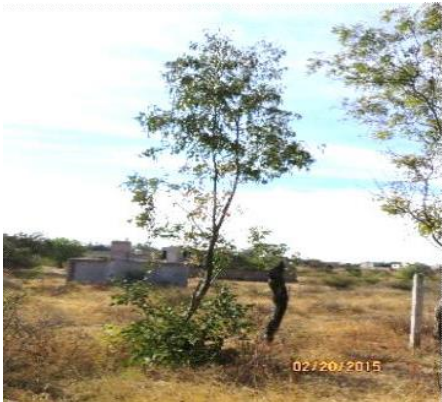
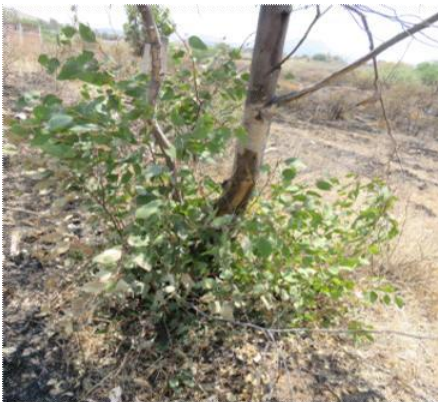
| Motivo de la Intervención: | | <p>Ejemplar juvenil en buena condición fisiológica, con copa de forma. La cobertura foliar presenta una coloración y apariencia óptimas. Presenta un tallo definido y aunque presenta una ligera inclinación esta no compromete la estabilidad del individuo. Considerando que el ejemplar se localiza dentro del área de influencia del proyecto y que sus características son adecuadas, se recomienda su trasplante.</p> | |

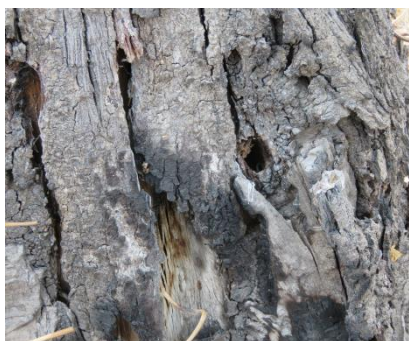
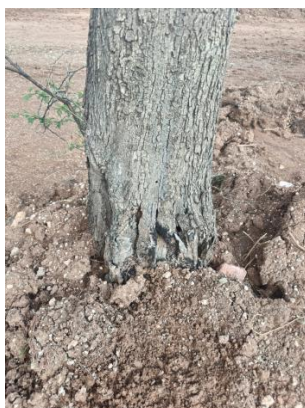
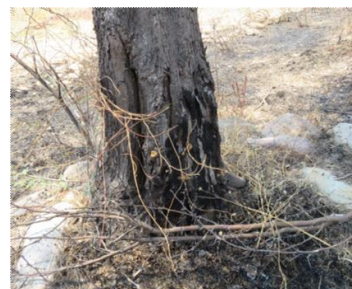
| Coordenadas UTM | | Ubicación |
|---|---|---|
| Motivo de la Intervención: | <p>El ejemplar presenta daño severo en la base del tronco provocado por fuego, se observa una coloración marrón en su cobertura foliar lo cual es síntoma de una muerte descendente. Considerando que se encuentra dentro del área de influencia del proyecto y que sus condiciones generales no son adecuadas para su conservación o trasplante, se recomienda su retiro como medida de intervención.</p> | |

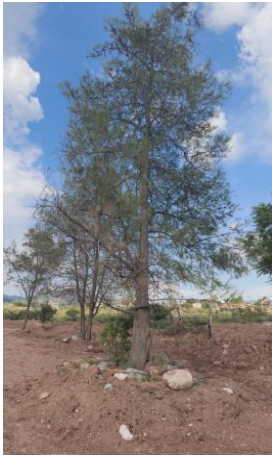
| Motivo de la Intervención: | | <p>El ejemplar presenta un severo agrietamiento a lo largo de la base del tronco, se observa una coloración marrón en su cobertura foliar lo cual es síntoma de una muerte descendente. Considerando que se encuentra dentro del área de influencia del proyecto y que sus condiciones generales no son adecuadas para su conservación o trasplante, se recomienda su retiro como medida de intervención.</p> | | |

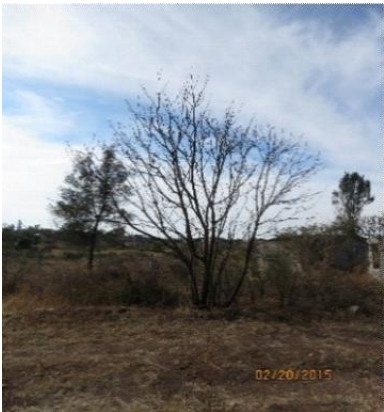
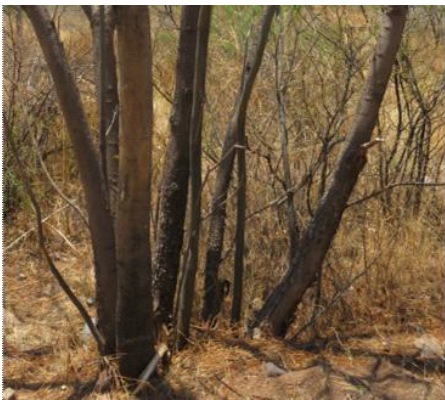
| Motivo de la Intervención: | | <p>Ejemplar en buena condición fitosanitaria, con copa de forma regular, sin signos de inclinación y el ejemplar se encuentra polifurcado desde la base. La cobertura foliar muestra una coloración y apariencia óptimas. Dado que el ejemplar se encuentra dentro del área de influencia de la obra, el cual presenta características favorables para su trasplante.</p> | |

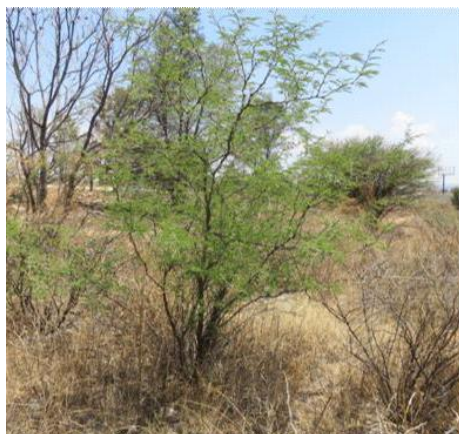
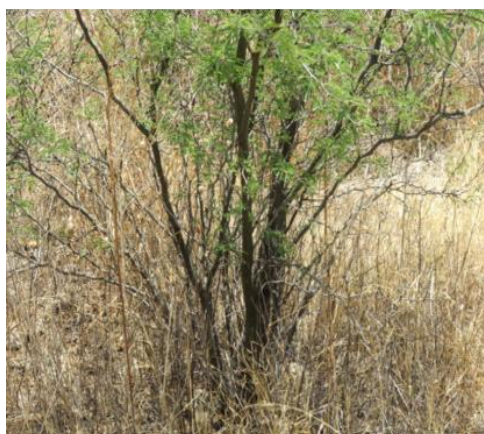
Ejemplar en buena condición fitosanitaria, con copa de forma regular, sin signos de inclinación y el ejemplar se encuentra polifurcado desde la base. La cobertura foliar muestra una coloración y apariencia óptimas. Dado que el ejemplar se encuentra dentro del área de influencia de la obra, el cual presenta características favorables para su trasplante.

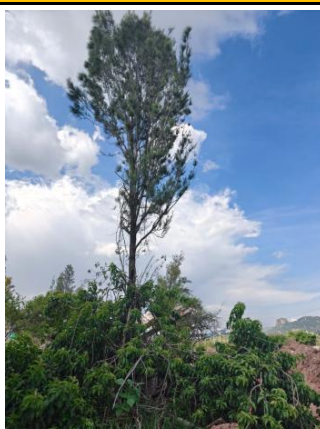
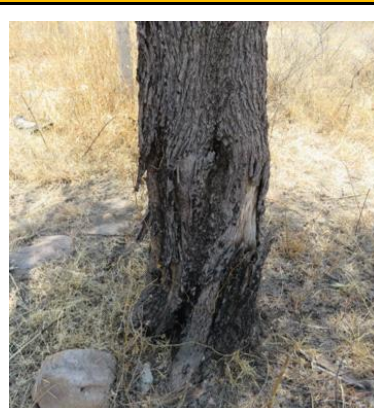
Ejemplar en buena condición fitosanitaria, con copa de forma regular, sin signos de inclinación y un tronco definido. Se observa daño en la corteza, aunque este no representa un compromiso estructural significativo. Dado que el ejemplar se encuentra dentro del área de influencia de la obra y presenta características favorables para su manejo, se recomienda su trasplante como medida de conservación.

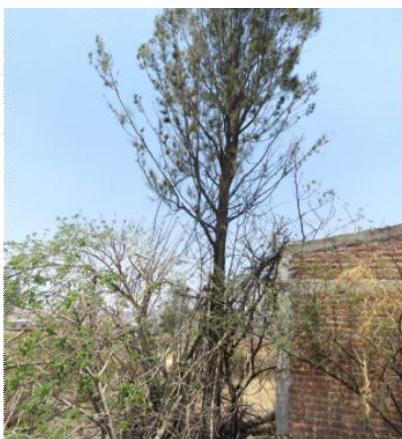
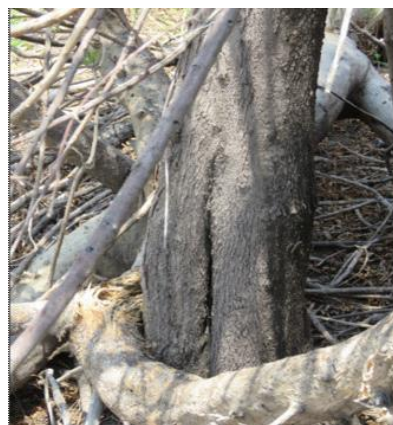
ID o Clave: 34

El ejemplar se encuentra colindante a un muro, lo que hace difícil realizar procesos para su trasplante ya que su sistema radicular se encuentra inmersa en los cimientos y eso dificulta la conformación de un cepellón adecuado para garantizar la supervivencia de dicho ejemplar. Considerando que se encuentra dentro del área de influencia del proyecto y que sus condiciones generales no son adecuadas para su conservación o trasplante, se recomienda su retiro como medida de intervención.

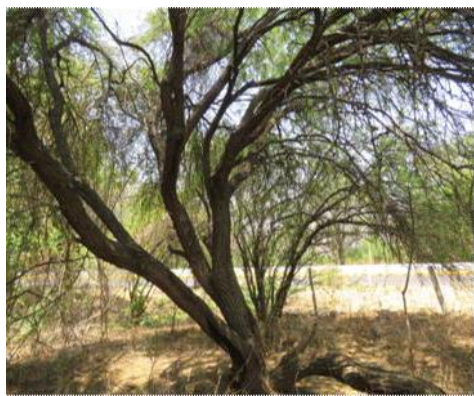
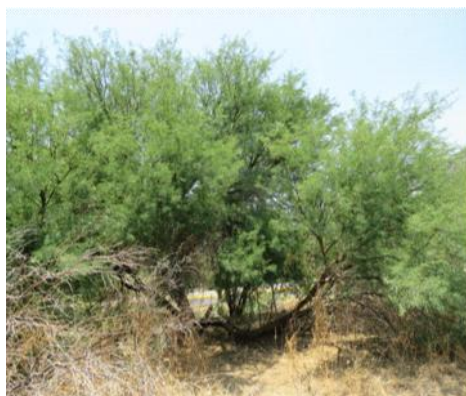
| Coordenadas UTM | | |
|---|---|---|
| Motivo de la Intervención: | El individuo arbóreo se ubica dentro del área envolvente del proyecto. Ejemplar maduro con tallos postrados y caídos, evidencia de desmanche o ramas dañadas, se recomienda poda de saneamiento y formación. | |

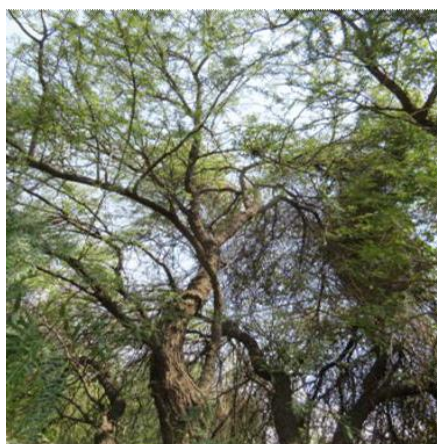
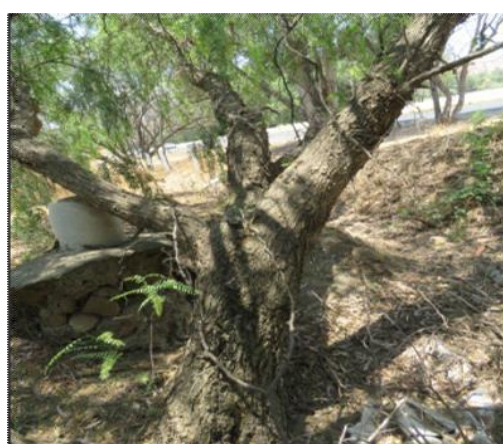
ID o Clave: 37

El árbol se ubica cerca de la envolvente del proyecto, se trata de un ejemplar maduro con copa desbalanceada y tronco inclinado, sus raíces interfieren con cimiento de cemento. Se deberá realizar poda de saneamiento, formativa y de raíces

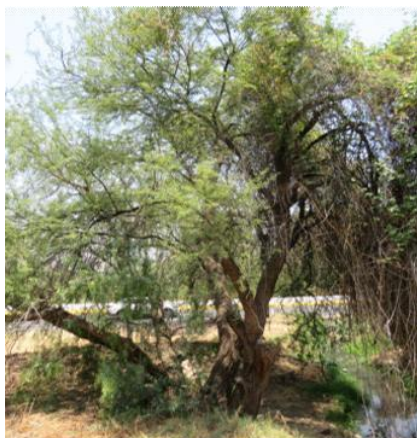
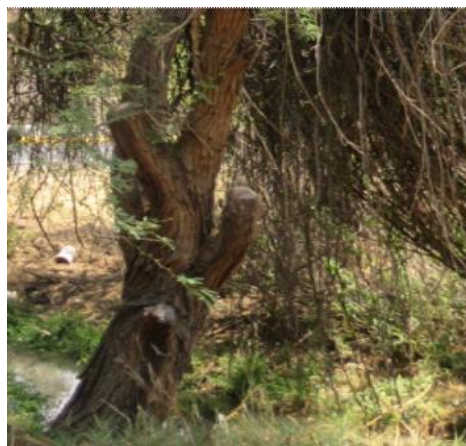
ID o Clave: 38

El árbol se ubica cerca de la envolvente del proyecto, presenta copa desbalanceada, ramas secas e indicios de plaga, es recomendable realizar poda de saneamiento y aclareo.

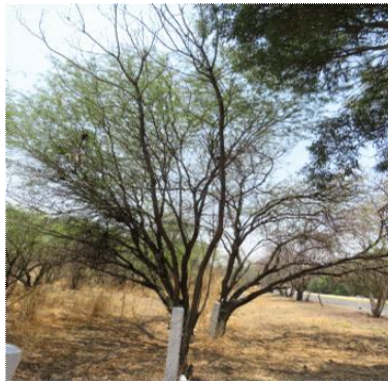
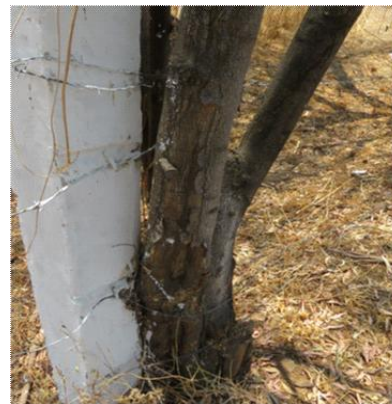
| Coordenadas UTM | | |
|---|---|---|
| Motivo de la Intervención: | | El árbol se ubica cerca de la envolvente del proyecto, presenta copa desbalanceada, ramas secas e indicios de plaga, es recomendable realizar poda de saneamiento y aclareo. |

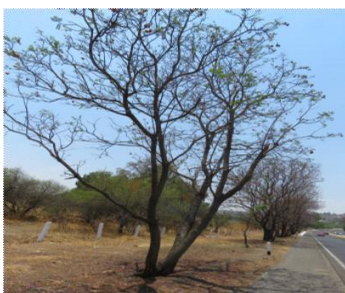
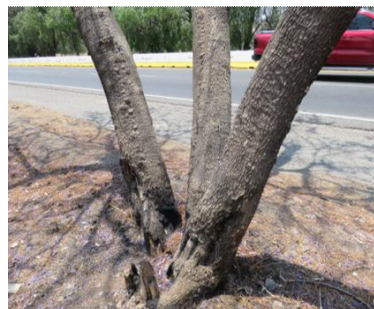
ID o Clave: 41

Ejemplar en buena condición fitosanitaria, con copa de forma regular, sin signos de inclinación y se encuentra polifurcado desde la base. La cobertura foliar muestra una coloración y apariencia óptimas. Se observa daño en la corteza, aunque este no representa un compromiso estructural significativo. Dado que el ejemplar se encuentra dentro del área de influencia de la obra, el cual presenta características favorables para su trasplante.

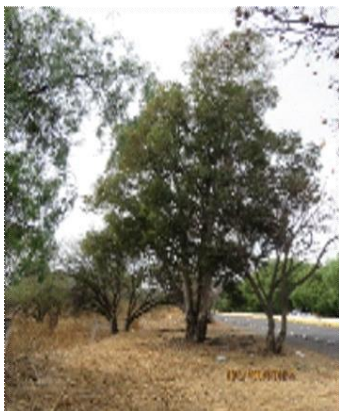
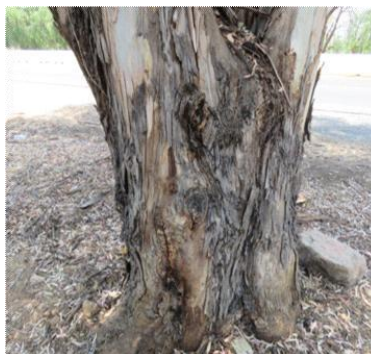
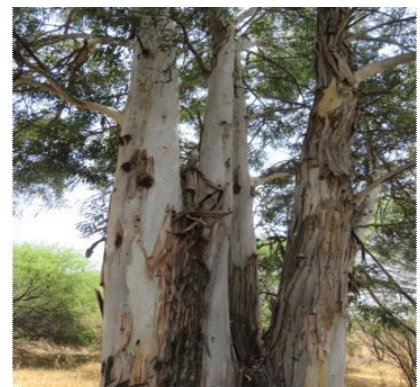
ID o Clave: 42

Ejemplar en buena condición fitosanitaria, con copa de forma regular, sin signos de inclinación y con un tronco definido, que presenta polifurcación a la altura del pecho. Si bien el ejemplar se encuentra dentro del área de influencia de la obra. Su altura y las dimensiones del DAP dificultan la conformación de un cepellón adecuado, así como las maniobras de traslado. Derivado de lo anterior, se recomienda su retiro como medida de intervención.

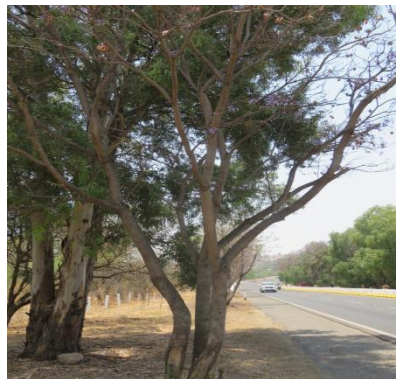
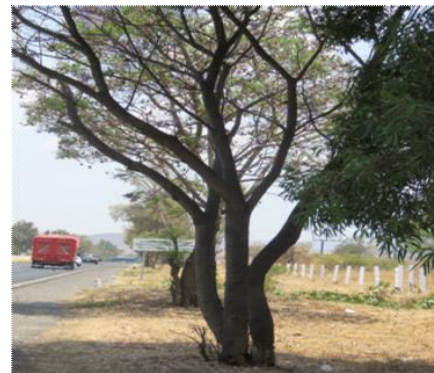
| Coordenadas UTM | | |
|---|---|---|
| Motivo de la Intervención: | Ejemplar en buena condición fitosanitaria, con copa de forma irregular, sin signos de inclinación y se encuentra polifurcado desde la base. La cobertura foliar muestra una coloración y apariencia óptimas. Dado que el ejemplar se encuentra dentro del área de influencia de la obra, el cual presenta características favorables para su trasplante. | |

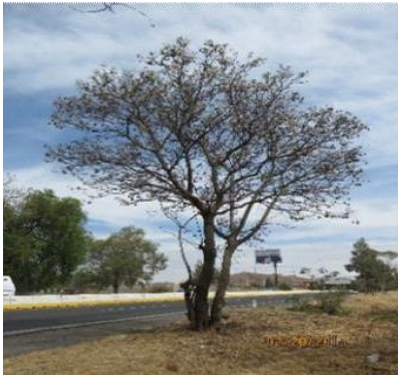
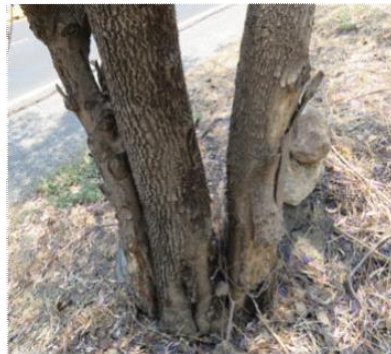
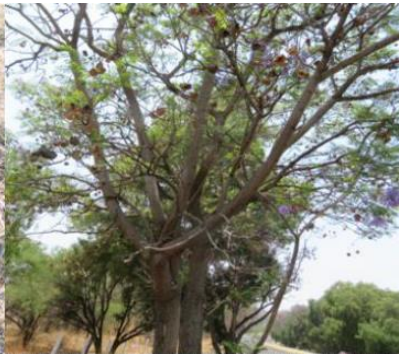
| Coordenadas UTM | | Ubicación |
|---|---|---|
| Motivo de la Intervención: | Ejemplar en buena condición fitosanitaria, con copa de forma regular, sin signos de inclinación y un tronco polifurcado. Se observa daño en la corteza, aunque este no representa un compromiso estructural significativo. Dado que el ejemplar se encuentra dentro del área de influencia de la obra y presenta características favorables para su manejo, se recomienda su trasplante como medida de intervención. | |

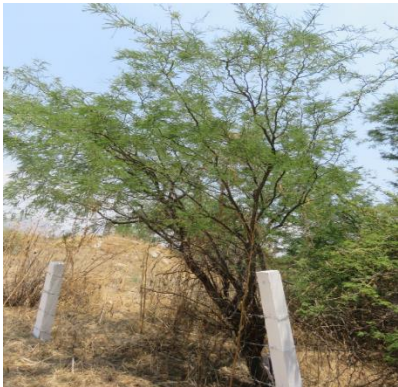
| Motivo de la Intervención: | | <p>Ejemplar en buena condición fitosanitaria, con copa de forma regular, sin signos de inclinación y un tronco definido. Se observa daño en la corteza, aunque este no representa un compromiso estructural significativo. Dado que el ejemplar se encuentra dentro del área de influencia de la obra y presenta características favorables para su manejo, se recomienda su trasplante como medida de intervención.</p> | |

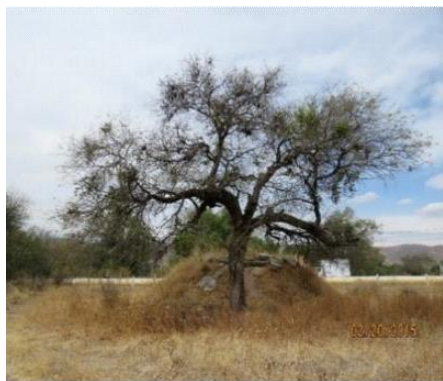
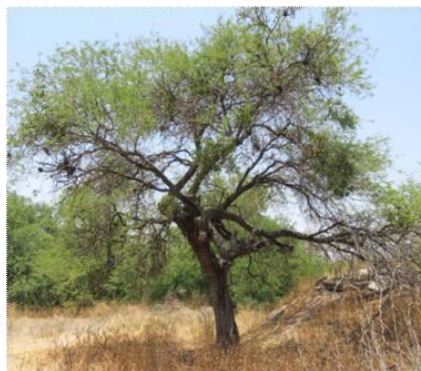
| Coordenadas UTM | | |
|---|---|---|
| Motivo de la Intervención: | Individuo con presencia de muérdago distribuido en toda la copa. Se encuentra cercano al límite de la envolvente, sin embargo, por acciones de maniobra podría requerir poda de levantamiento de copa y sanitaria | |

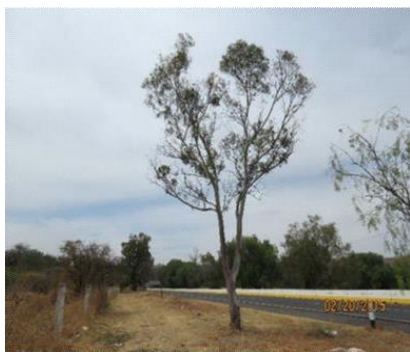
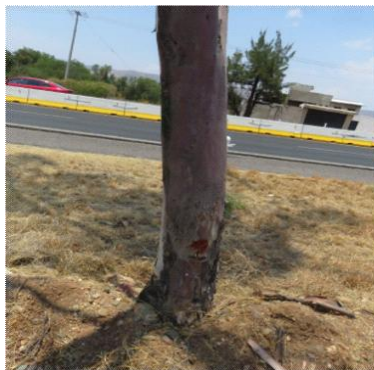
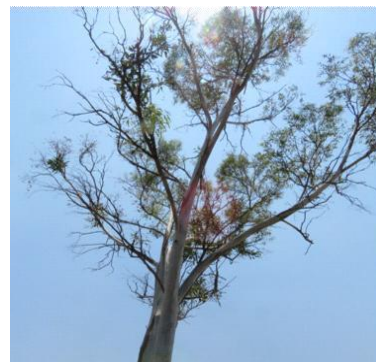
Ejemplar en buena condición fitosanitaria, con copa de forma regular, sin signos de inclinación y un tronco definido. Dado que el ejemplar se encuentra dentro del área de influencia de la obra y presenta características favorables para su manejo, se recomienda su trasplante como medida de intervención.

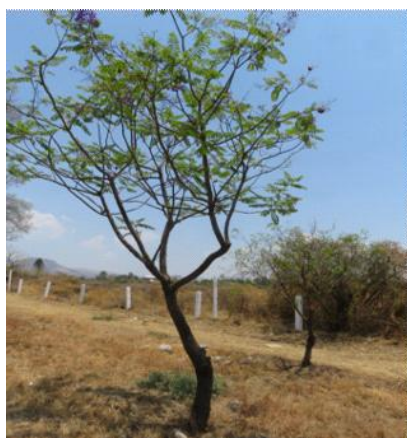
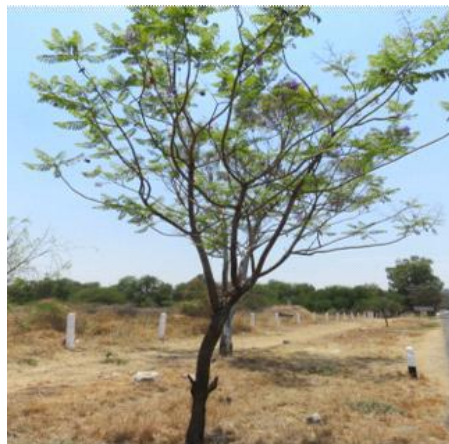
| Coordenadas UTM | | Ubicación |
|---|---|---|
| Motivo de la Intervención: | Ejemplar en buena condición fitosanitaria, con copa de forma regular, sin signos de inclinación y un tronco definido. Dado que el ejemplar se encuentra dentro del área de influencia de la obra y presenta características favorables para su manejo, se recomienda su trasplante como medida de intervención. | |

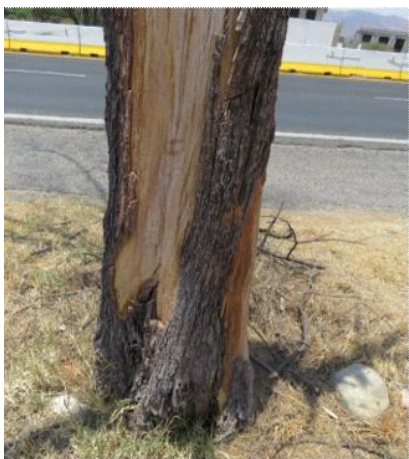
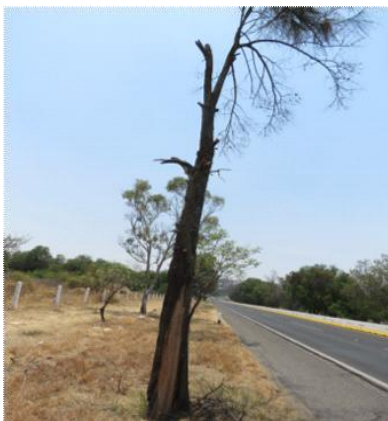
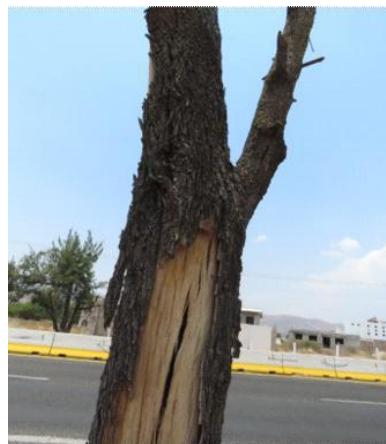
Árbol muerto, cargado hacia el arroyo vehicular

Retiro

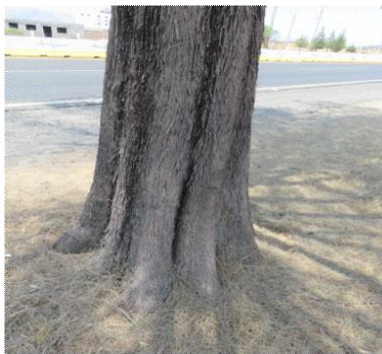
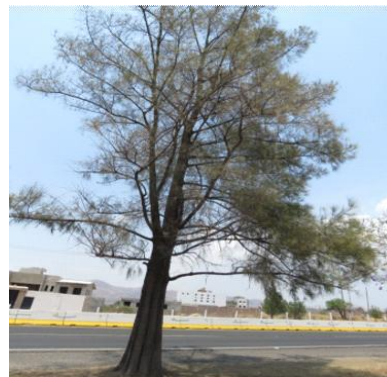
Ejemplar en buena condición fitosanitaria, con copa de forma regular, presenta ligera inclinación y un tronco sin daño aparente y bien definido. Dado que el ejemplar se encuentra dentro del área de influencia de la obra y presenta características favorables para su manejo, se recomienda su trasplante como medida de intervención (Se clasifica como trasplante de alto riesgo debido a sus dimensiones y a la cerca con el arroyo vehicular).

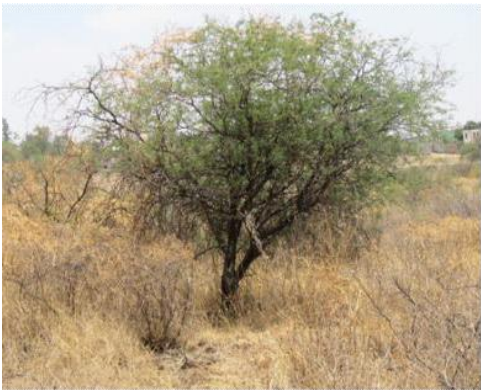
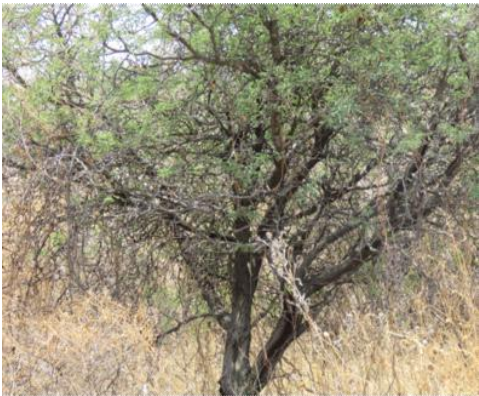
| Motivo de la Intervención: | | <p>Ejemplar en buena condición fisiológica, con copa de forma regular y sin signos de inclinación. La cobertura foliar muestra una coloración y apariencia óptimas. Dado que el ejemplar se encuentra dentro del área de influencia del proyecto y presenta características favorables para su manejo, se recomienda su trasplante.</p> | |

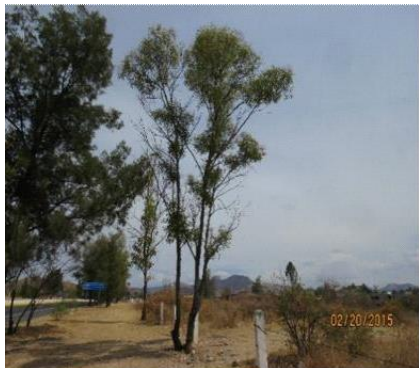
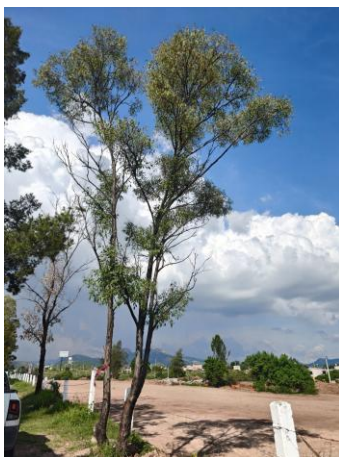
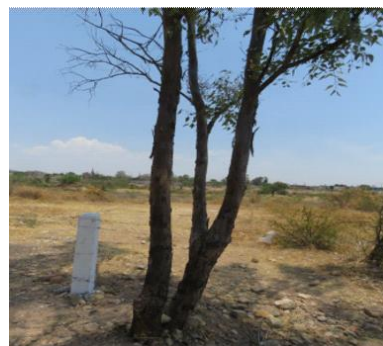
Ejemplar en buena condición fitosanitaria, con copa de forma irregular, sin signos de inclinación y se encuentra bifurcado desde la base. Cuenta con una cobertura foliar del 50% con una coloración y apariencia óptimas. Dado que el ejemplar se encuentra dentro del área de influencia de la obra, el cual presenta características favorables para su trasplante.

Trasplante

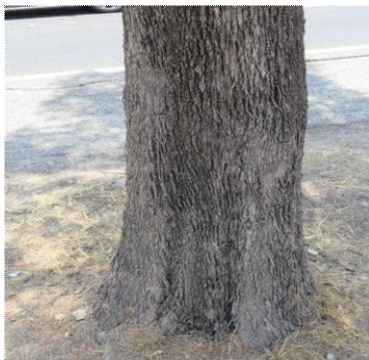
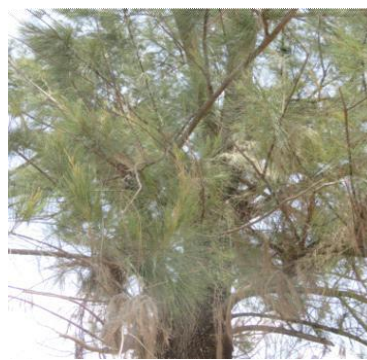
Ejemplar en buena condición fitosanitaria, con copa de forma regular, presenta ligera inclinación y un tronco sin daño aparente y bien definido. Dado que el ejemplar se encuentra dentro del área de influencia de la obra y presenta características favorables para su manejo, se recomienda su trasplante como medida de intervención (Se clasifica como trasplante de alto riesgo debido a sus dimensiones y a la cerca con el arroyo vehicular).

Trasplante alto riesgo

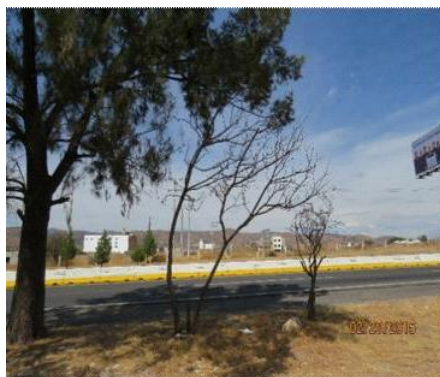
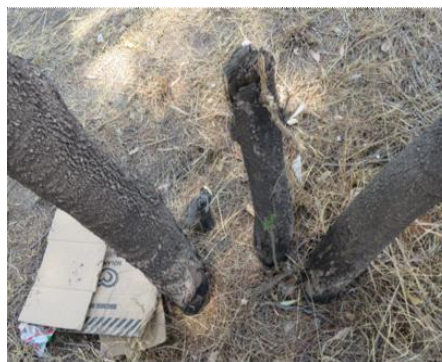
| Coordenadas UTM | | <div>Ubicación</div> |
|---|---|---|
| Motivo de la Intervención: | Árbol seco | |

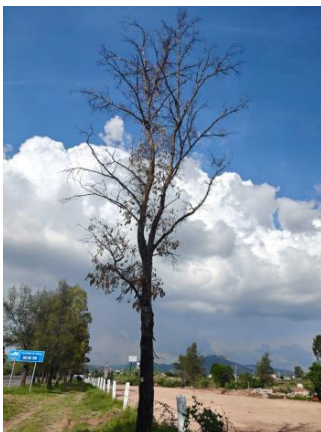
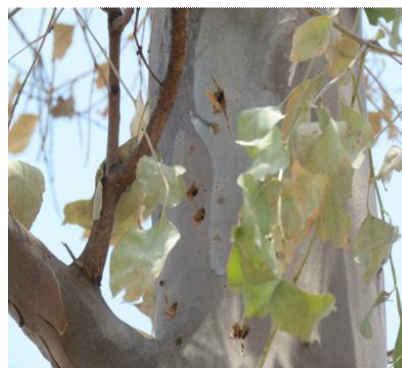
| Coordenadas UTM | | |
|---|---|---|
| Motivo de la Intervención: | El ejemplar presenta daño en el tronco principal, se observa una coloración marrón en su cobertura foliar es mínima lo cual es síntoma de una muerte descendente. Considerando que se encuentra dentro del área de influencia del proyecto y que sus condiciones generales no son adecuadas para su conservación o trasplante, se recomienda su retiro como medida de intervención. | |

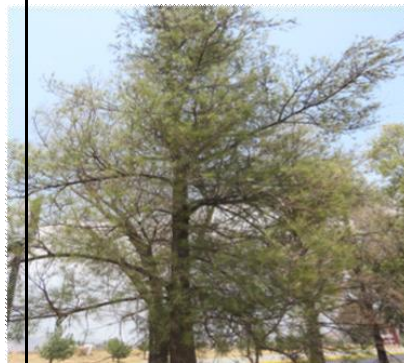
Ejemplar en buena condición fitosanitaria, con copa de forma regular, sin signos de inclinación y un tronco definido. Se observa daño en la corteza, aunque este no representa un compromiso estructural significativo. Dado que el ejemplar se encuentra dentro del área de influencia de la obra y presenta características favorables para su manejo, se recomienda su trasplante como medida de intervención. (Se clasifica como trasplante de alto riesgo debido a sus dimensiones y a la cerca con el arroyo vehicular).

Trasplante alto riesgo

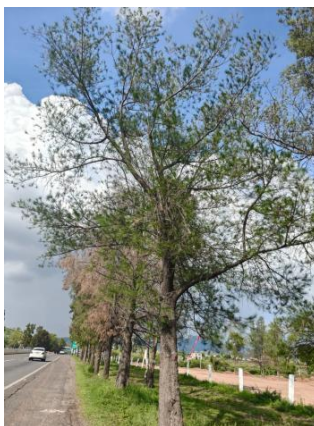
| Coordenadas UTM | | |
|---|---|---|
| Motivo de la Intervención: | Ejemplar en buena condición fitosanitaria, con copa de forma irregular, sin signos de inclinación y un tronco definido y sin daño aparente. Dado que el ejemplar se encuentra dentro del área de influencia de la obra y presenta características favorables para su manejo, se recomienda su trasplante como medida de intervención. (Se clasifica como trasplante de alto riesgo debido a sus dimensiones y a la cerca con el arroyo vehicular). | |

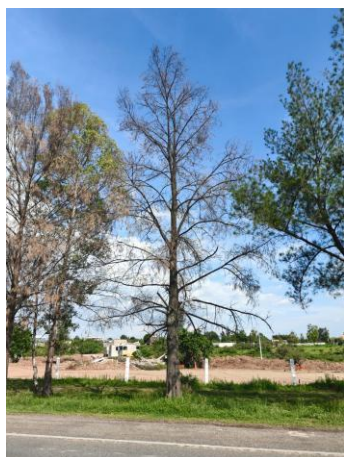
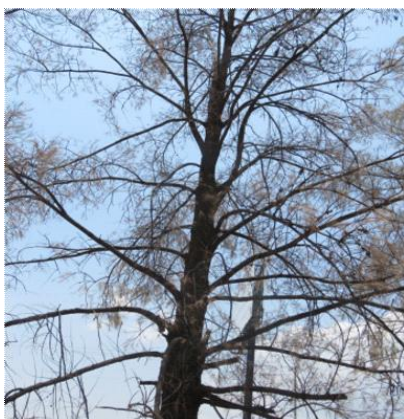
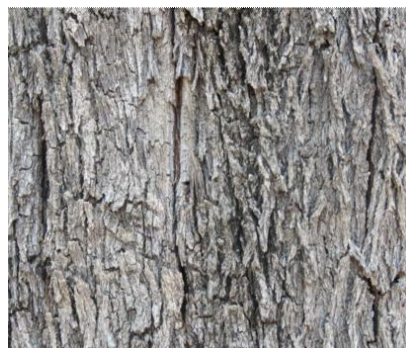
| Coordenadas UTM | | <div>Ubicación</div> |
|---|---|---|
| Motivo de la Intervención: | Árbol muerto | |

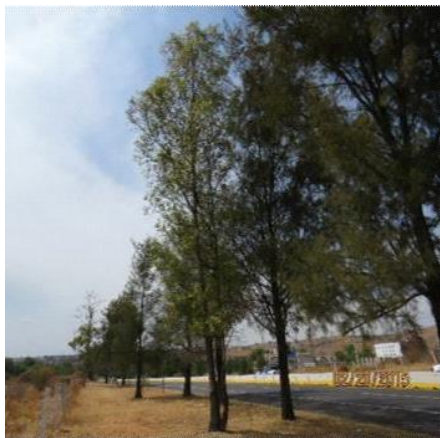
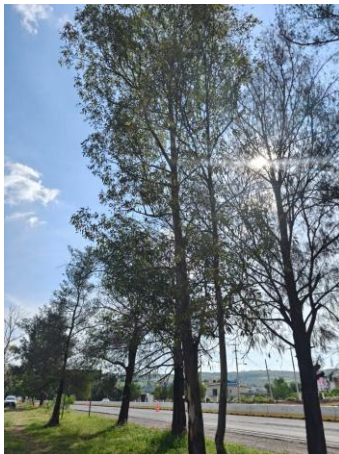
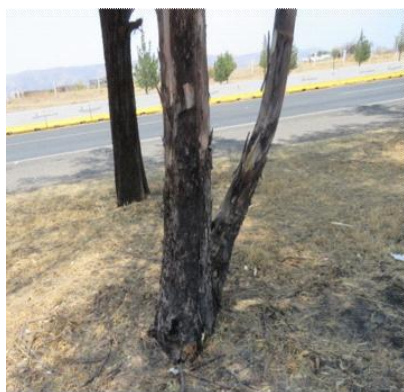
| Coordenadas UTM | | |
|---|---|---|
| Motivo de la Intervención: | Ejemplar en buena condición fitosanitaria, con copa de forma regular, sin signos de inclinación y se encuentra bifurcado desde la base. La cobertura foliar muestra una coloración y apariencia óptimas. Dado que el ejemplar se encuentra dentro del área de influencia de la obra, el cual presenta características favorables para su trasplante. | |

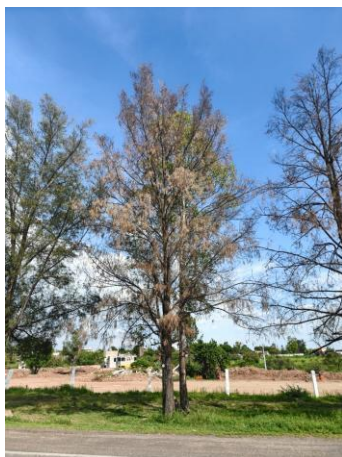
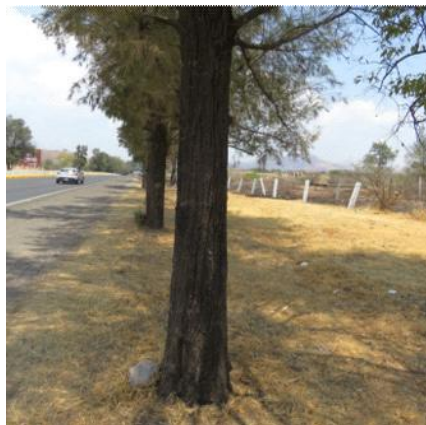
Árbol Seco

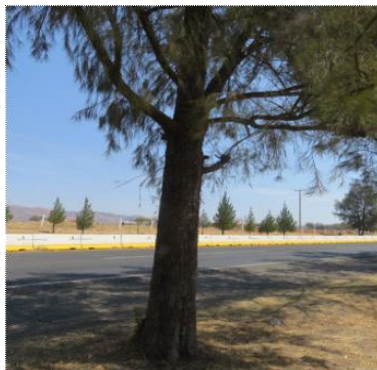
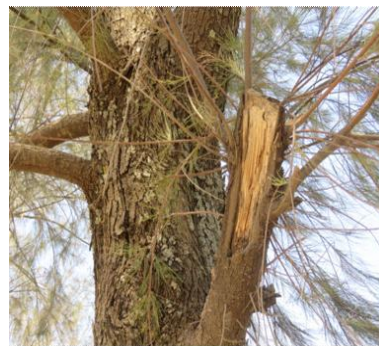
| Coordenadas UTM | | Ubicación |
|---|---|---|
| Motivo de la Intervención: | <p>Ejemplar en buena condición fitosanitaria, con copa de forma regular, presenta ligeros daños por desmoches y un tronco sin daño aparente y bien definido. Dado que el ejemplar se encuentra dentro del área de influencia de la obra y presenta características favorables para su manejo, se recomienda su trasplante como medida de intervención (Se clasifica como trasplante de alto riesgo debido a sus dimensiones y a la cerca con el arroyo vehicular).</p> | |

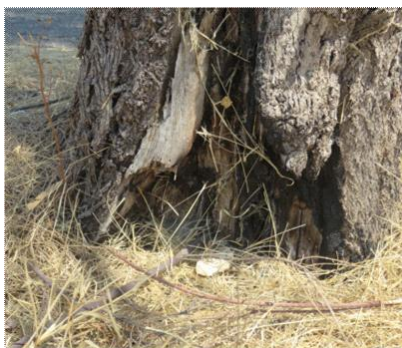
| Coordenadas UTM | | Ubicación |
|---|---|---|
| Motivo de la Intervención: | <p>Ejemplar en buena condición fitosanitaria, con copa de forma regular, sin signos de inclinación y un tronco definido. Se observa daño en la corteza, aunque este no representa un compromiso estructural significativo. Dado que el ejemplar se encuentra dentro del área de influencia de la obra y presenta características favorables para su manejo, se recomienda su trasplante como medida de intervención. (Se clasifica como trasplante de alto riesgo debido a sus dimensiones y a la cerca con el arroyo vehicular).</p> | |

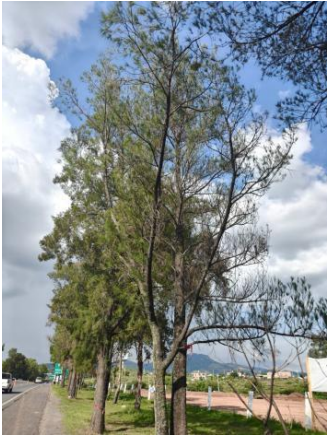
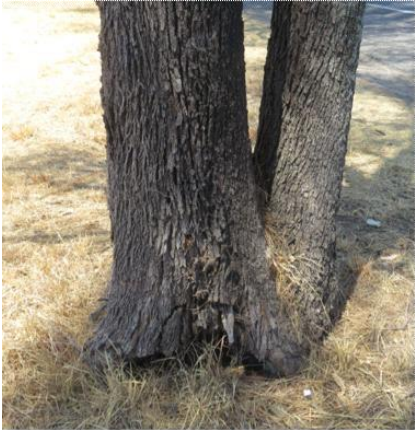
| Motivo de la Intervención: | | <p>El ejemplar se encuentra a una distancia de otros ejemplares que compromete la conformación de un cepellón de tamaño aceptable, una de las bifurcaciones se encuentra plagada por barrenadores y se observa una coloración marrón en su cobertura foliar lo cual es síntoma de una muerte descendente. Considerando que se encuentra dentro del área de influencia del proyecto y que sus condiciones generales no son adecuadas para su conservación o trasplante, se recomienda su retiro como medida de intervención.</p> | |

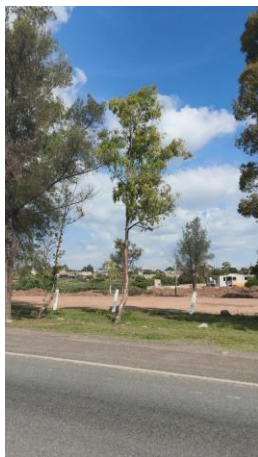
Ejemplar en buena condición fitosanitaria, con copa de forma regular, sin signos de inclinación y un tronco definido. Se observa daño en la corteza, aunque este no representa un compromiso estructural significativo. Dado que el ejemplar se encuentra dentro del área de influencia de la obra y presenta características favorables para su manejo, se recomienda su trasplante como medida de intervención.

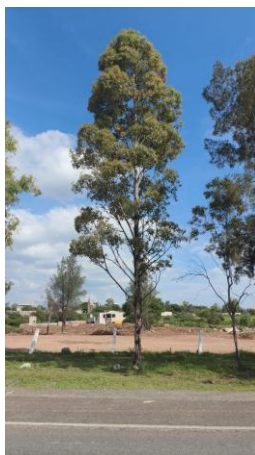
| Coordenadas UTM | | |
|---|---|---|
| Motivo de la Intervención: | Ejemplar en buena condición fitosanitaria, con copa de forma regular, presenta ligera inclinación y un tronco sin daño aparente y bien definido. Dado que el ejemplar se encuentra dentro del área de influencia de la obra y presenta características favorables para su manejo, se recomienda su trasplante como medida de intervención. | |

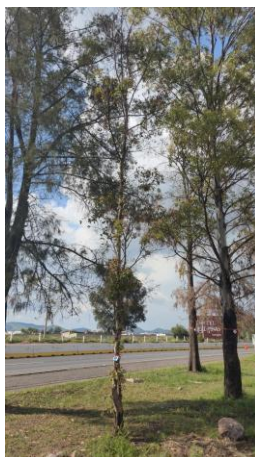
| Coordenadas UTM | | Ubicación |
|---|---|---|
| Motivo de la Intervención: | Ejemplar en buena condición fitosanitaria, con copa con poca densidad foliar, presenta ligera inclinación y un tronco sin daño aparente y bien definido. Dado que el ejemplar se encuentra dentro del área de influencia de la obra y presenta características favorables para su manejo, se recomienda su trasplante como medida de intervención. | |

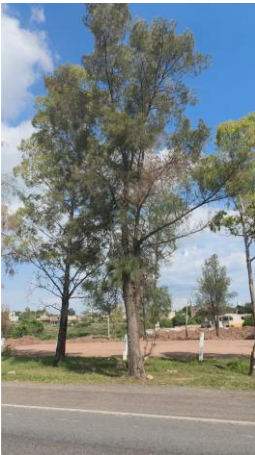
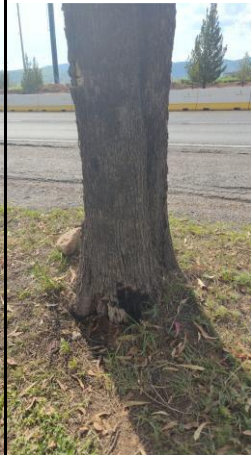
| Motivo de la Intervención: | | <p>Ejemplar en buena condición fitosanitaria, con copa de forma regular, sin signos de inclinación y un tronco bifurcado. Se observa daño en la corteza, aunque este no representa un compromiso estructural significativo. Dado que el ejemplar se encuentra dentro del área de influencia de la obra y presenta características favorables para su manejo, se recomienda su trasplante como medida de intervención. (Se clasifica como trasplante de alto riesgo debido a sus dimensiones y a la cerca con el arroyo vehicular).</p> | | |

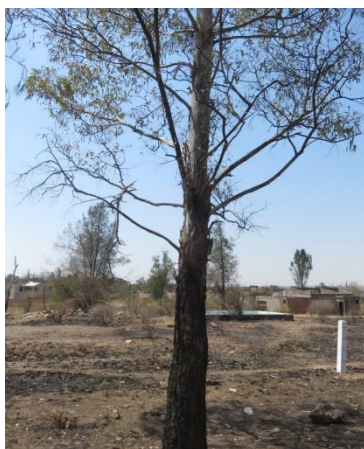
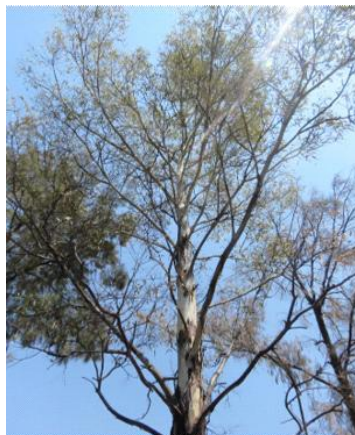
| Coordenadas UTM | | |
|---|---|---|
| Motivo de la Intervención: | Ejemplar en buena condición fitosanitaria, con copa de forma regular, sin signos de inclinación y con un tronco definido. Si bien el ejemplar se encuentra dentro de área de influencia de la obra. Su altura y las dimensiones del DAP dificultan la conformación de un cepellón adecuado, así como las maniobras de traslado. Derivado de lo anterior, se recomienda su retiro como medida de intervención. | |

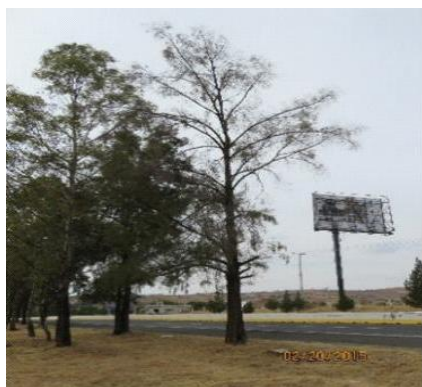
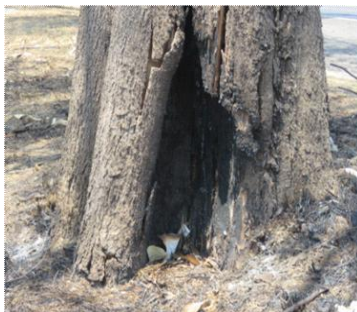
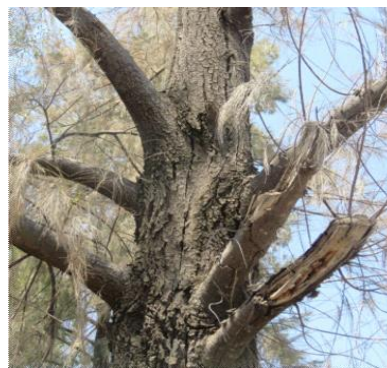
| Coordenadas UTM | | <div>Ubicación</div> |
|---|---|---|
| Motivo de la Intervención: | | Ejemplar muerto |

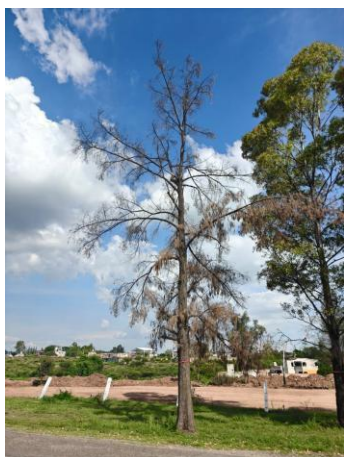
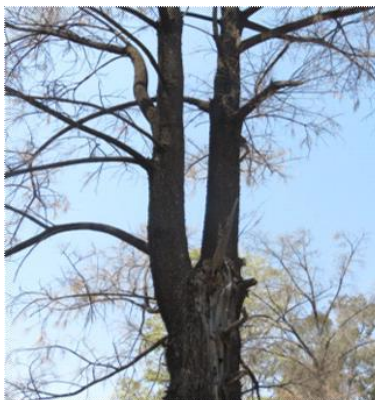
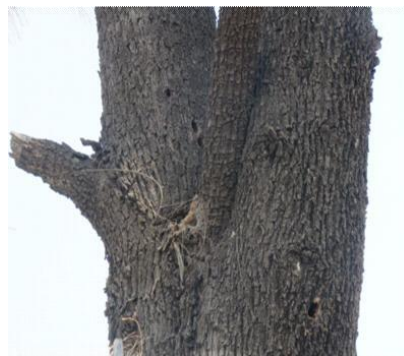
| Coordenadas UTM | | |
|---|---|---|
| Motivo de la Intervención: | El ejemplar se encuentra infestado de insectos barrenadores y seco. | |

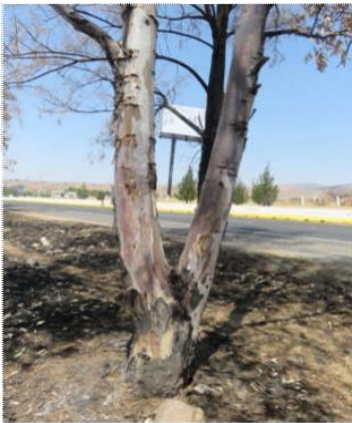
Ejemplar en buena condición fitosanitaria, con copa de forma regular y un tronco bifurcado sin daño aparente. Dado que el ejemplar se encuentra dentro del área de influencia de la obra y presenta características favorables para su manejo, se recomienda su trasplante como medida de intervención (Se clasifica como trasplante de alto riesgo debido a sus dimensiones y a la cerca con el arroyo vehicular).

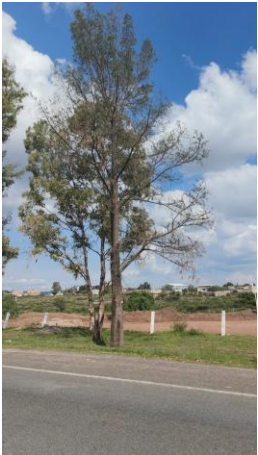
| <b>Motivo de la Intervención:</b> | | Ejemplar en regular condición fitosanitaria, con copa de forma regular, presenta ligera inclinación y un tronco sin daño aparente y bien definido. Dado que el ejemplar se encuentra dentro del área de influencia de la obra y presenta características favorables para su manejo, se recomienda su trasplante como medida de intervención (Se clasifica como trasplante de alto riesgo debido a sus dimensiones y a la cerca con el arroyo vehicular). | | |

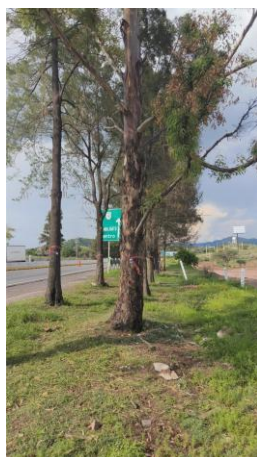
| Coordenadas UTM | | <div>Ubicación</div> |
|---|---|---|
| Motivo de la Intervención: | | Ejemplar en regular condición fitosanitaria, con copa de forma regular, presenta ligera inclinación y un tronco sin daño aparente y bien definido. Dado que el ejemplar se encuentra dentro del área de influencia de la obra y presenta características favorables para su manejo, se recomienda su trasplante como medida de intervención (Se clasifica como trasplante de alto riesgo debido a sus dimensiones y a la cerca con el arroyo vehicular). |

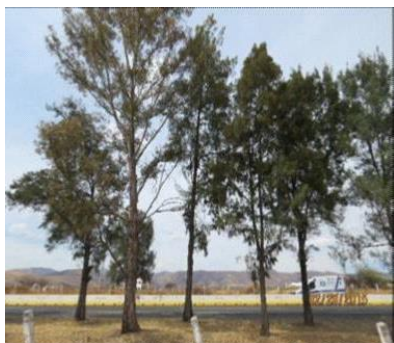
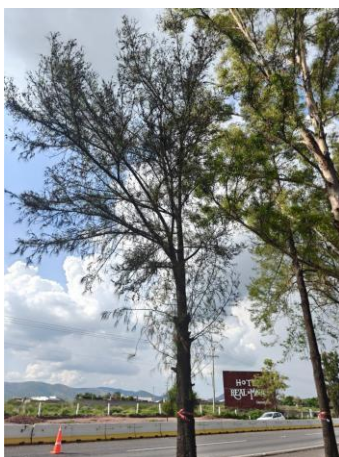
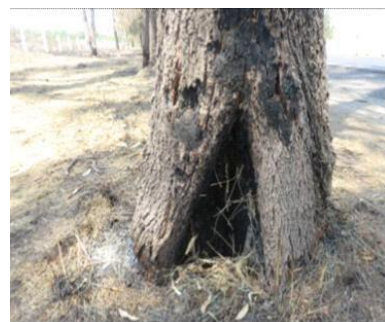
El individuo corresponde a un ejemplar maduro, de estructura inclinada, oquedad grave y muerte regresiva. Considerando que se encuentra dentro del área de influencia de la obra y que sus condiciones generales no son adecuadas para su conservación o trasplante, se recomienda su retiro como medida de intervención.
