## REHABILITACIÓN DE LA AUTOPISTA GUANAJUATO - SILAO

### FICHA DE INTERVENCIÓN DE ARBOLADO URBANO

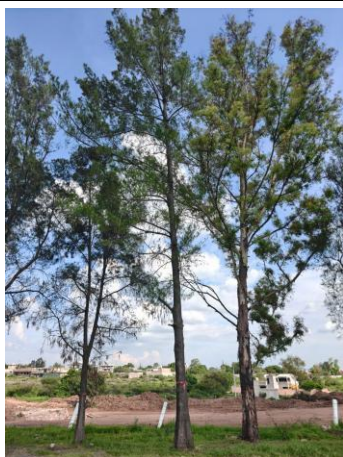
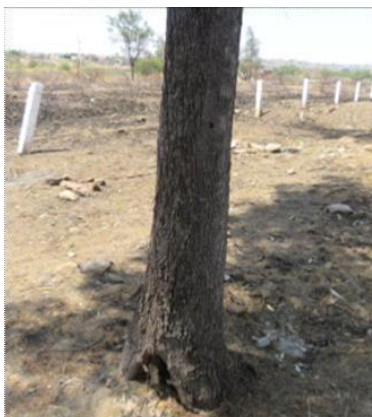
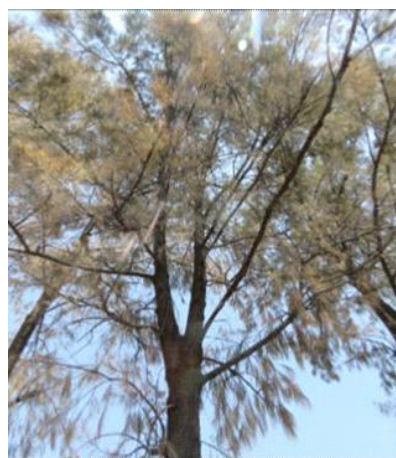
| Coordenadas UTM | | <div>Ubicación</div> |
|---|---|---|
| Motivo de la Intervención: | Ejemplar en buena condición fitosanitaria, con copa de forma regular, sin signos de inclinación y un tronco definido. Se observa oquedades en la base del tronco, aunque este no representa un compromiso estructural significativo. Dado que el ejemplar se encuentra dentro del área de influencia de la obra y presenta características favorables para su manejo, se recomienda su trasplante como medida de intervención. | |

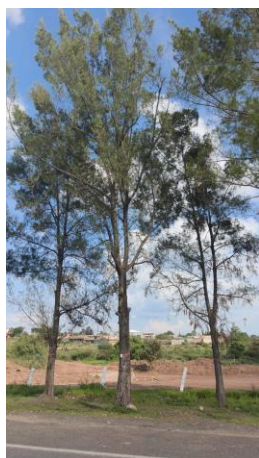
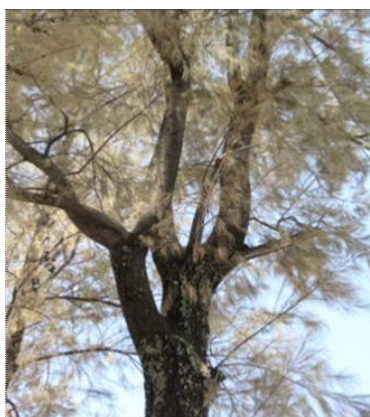
Ejemplar en buena condición fitosanitaria, con copa de forma regular y un tronco sin daño aparente y bien definido. Dado que el ejemplar se encuentra dentro del área de influencia de la obra y presenta características favorables para su manejo, se recomienda su trasplante como medida de intervención (Se clasifica como trasplante de alto riesgo debido a sus dimensiones y a la cerca con el arroyo vehicular).

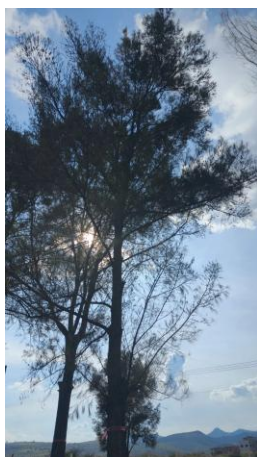
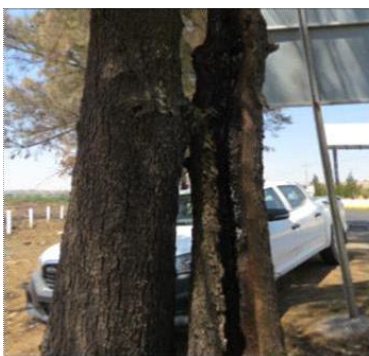
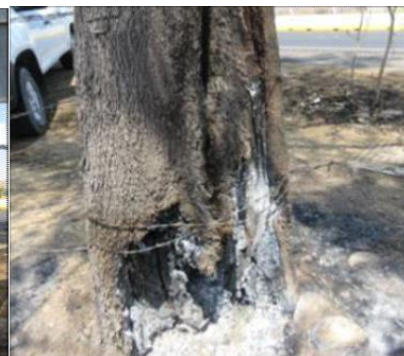
| Coordenadas UTM | | |
|---|---|---|
| Motivo de la Intervención: | El ejemplar presenta un severo agrietamiento a lo largo de la base del tronco, se observa una coloración marrón en su cobertura foliar lo cual es síntoma de una muerte descendente. Considerando que se encuentra dentro del área de influencia del proyecto y que sus condiciones generales no son adecuadas para su conservación o trasplante, se recomienda su retiro como medida de intervención. | |

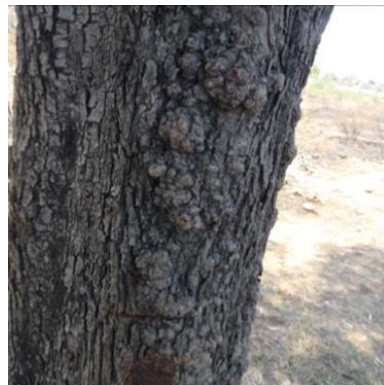
| Coordenadas UTM | | |
|---|---|---|
| Motivo de la Intervención: | Ejemplar en buena condición fitosanitaria, con copa de forma regular, un tronco sin daño aparente y bien definido. Dado que el ejemplar se encuentra dentro del área de influencia de la obra y presenta características favorables para su manejo, se recomienda su trasplante como medida de intervención (Se clasifica como trasplante de alto riesgo debido a sus dimensiones y a la cerca con el arroyo vehicular). | |

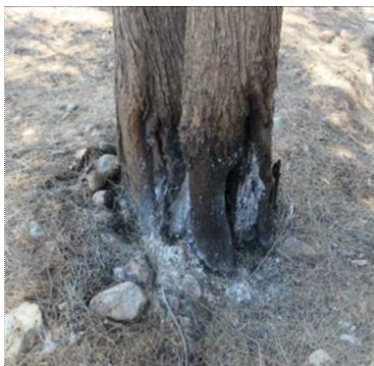
| Coordenadas UTM | | |
|---|---|---|
| Motivo de la Intervención: | Ejemplar en buena condición fitosanitaria, con copa de forma regular, presenta un tronco con daño en su base y quemado. Dado que el ejemplar se encuentra dentro del área de influencia de la obra y presenta características favorables para su manejo, se recomienda su trasplante como medida de intervención (Se clasifica como trasplante de alto riesgo debido a sus dimensiones y a la cerca con el arroyo vehicular). | |

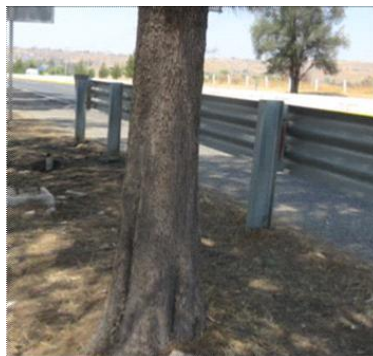
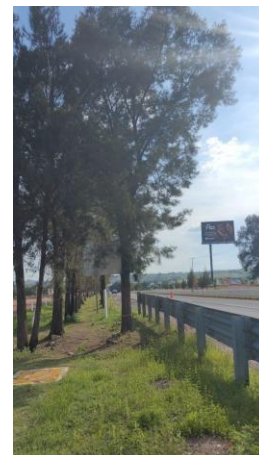
| Coordenadas UTM | | |
|---|---|---|
| Motivo de la Intervención: | Ejemplar en buena condición fitosanitaria, con copa de forma regular y un tronco sin daño aparente y bien definido. Dado que el ejemplar se encuentra dentro del área de influencia de la obra y presenta características favorables para su manejo, se recomienda su trasplante como medida de intervención (Se clasifica como trasplante de alto riesgo debido a sus dimensiones y a la cercanía con el arroyo vehicular). | |

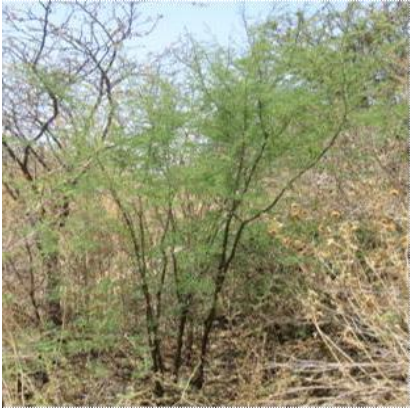
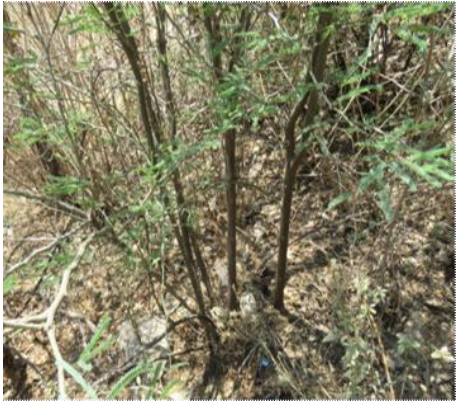
| Motivo de la Intervención: | | <p>Ejemplar en buena condición fitosanitaria y se encuentra polifurcado desde la base. La cobertura foliar muestra una coloración y apariencia óptimas. Dado que el ejemplar se encuentra dentro del área de influencia de la obra, el cual presenta características favorables para su trasplante.</p> | |

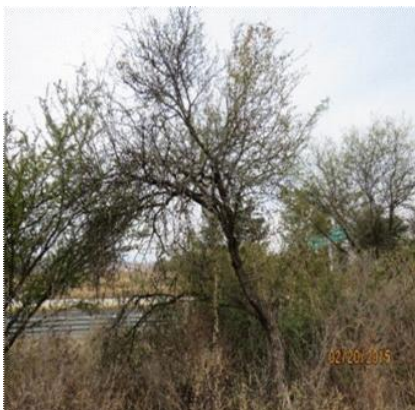
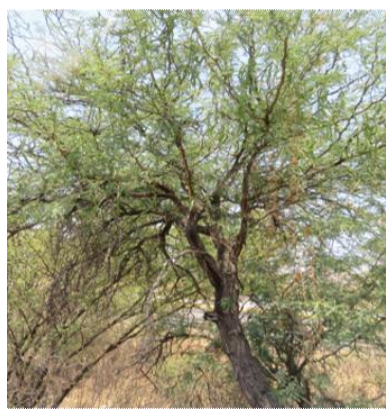
Ejemplar en buena condición fisiológica, con copa de forma regular y con ligeros signos de inclinación. La cobertura foliar muestra una coloración y apariencia óptimas. Dado que el ejemplar se encuentra dentro del área de influencia del proyecto y presenta características favorables para su manejo, se recomienda su trasplante.

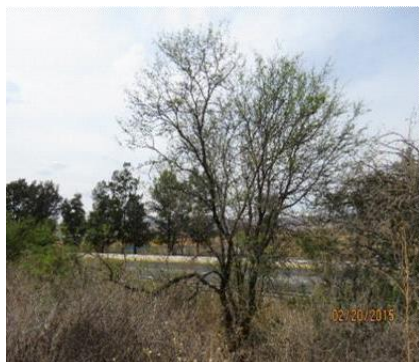
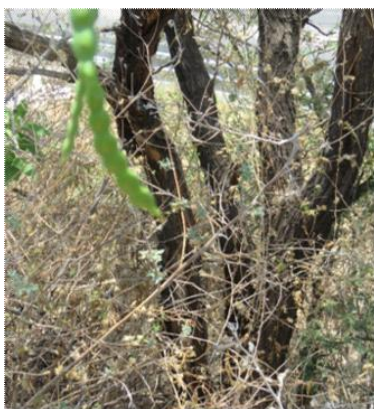
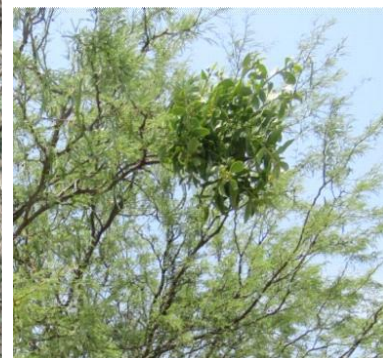
Ejemplar en buena condición fisiológica, con copa de forma regular y con ligeros signos de inclinación. La cobertura foliar muestra una coloración y apariencia óptimas. Dado que el ejemplar se encuentra dentro del área de influencia del proyecto y presenta características favorables para su manejo, se recomienda su trasplante.

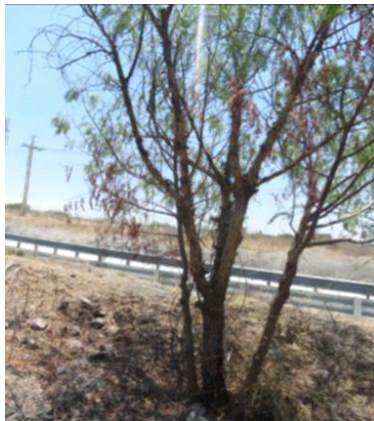
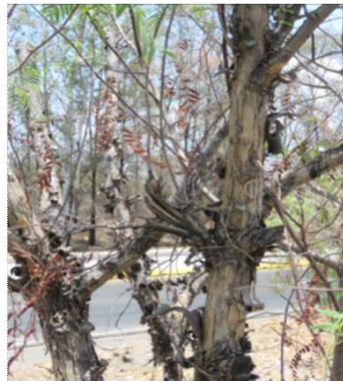
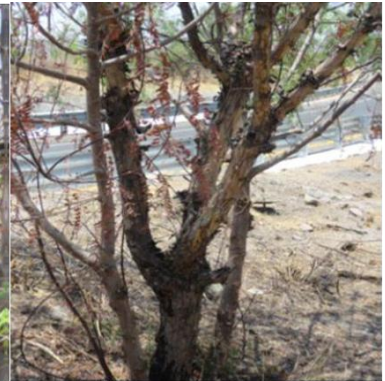
| Coordenadas UTM | | Ubicación |
|---|---|---|
| Motivo de la intervención: | Ejemplar en buena condición fitosanitaria, con copa de forma regular, sin signos de inclinación y se encuentra bifurcado desde la base. La cobertura foliar muestra una coloración y apariencia óptimas. Dado que el ejemplar se encuentra dentro del área de influencia de la obra, el cual presenta características favorables para su trasplante. | |

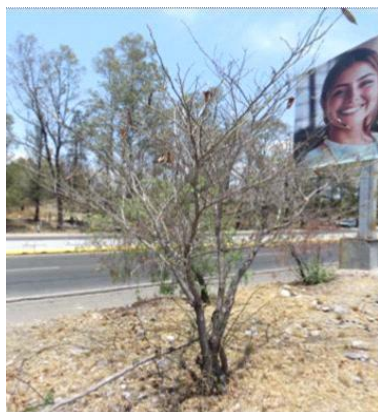
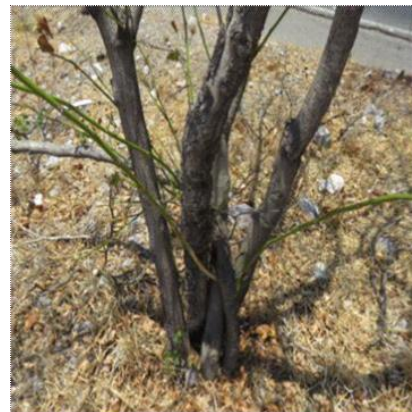
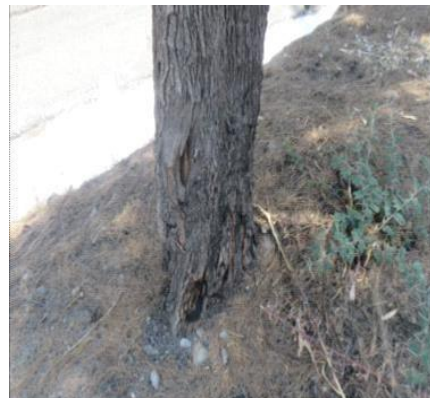
Ejemplar en buena condición fitosanitaria, con copa de forma regular, sin signos de inclinación y con polifurcación desde la base. Dado que se encuentra dentro del área de influencia de la obra y presenta características favorables para su manejo, se recomienda su trasplante como medida de intervención.

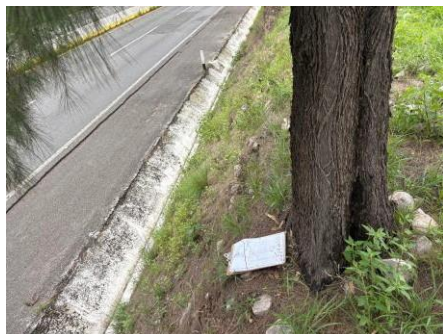
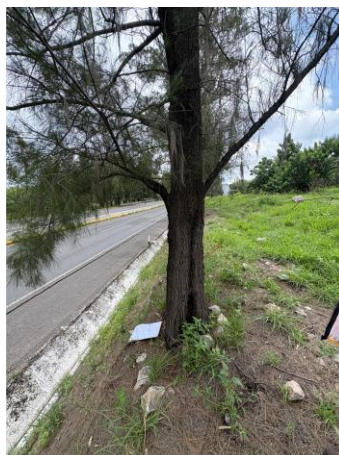
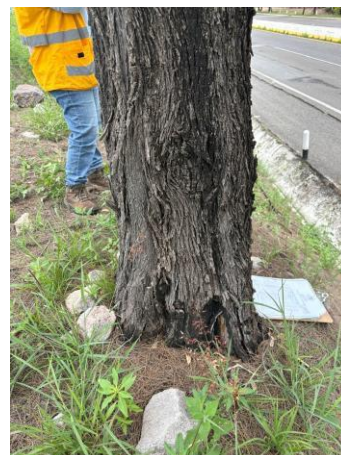
Árbol sobre el talud; Se trata de un individuo adulto, presenta fisuras en el tronco y follaje seco en su mayoría. Se encuentra inmediato al corte de talud que forma la cuneta de la autopista, por lo que no es posible maniobras de baqueo, adicional a su estado maduro en proceso de marchitamiento por envejecimiento natural. No se asegura su sobrevivencia largo plazo ni en sitio ni por banqueo por lo que es más recomendable su retiro.

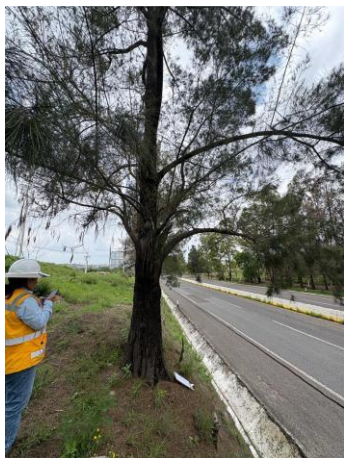
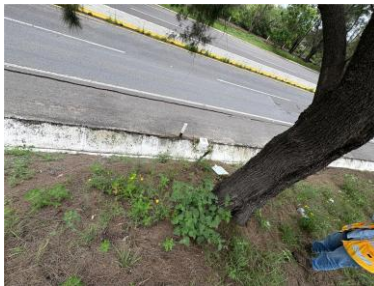
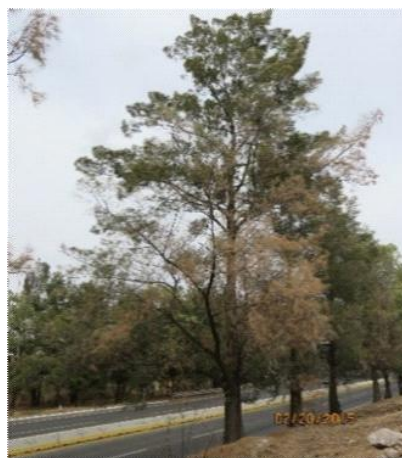
Árbol sobre el talud; Se trata de un individuo maduro, presenta follaje seco en su mayoría. Se encuentra inmediato al corte de talud que forma la cuneta de la autopista, por lo que no es posible maniobras de baqueo, adicional a su estado maduro en proceso de marchitamiento por envejecimiento natural. No se asegura su sobrevivencia largo plazo ni en sitio ni por banqueo por lo que es más recomendable su retiro.

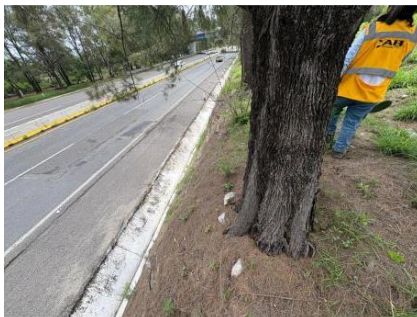
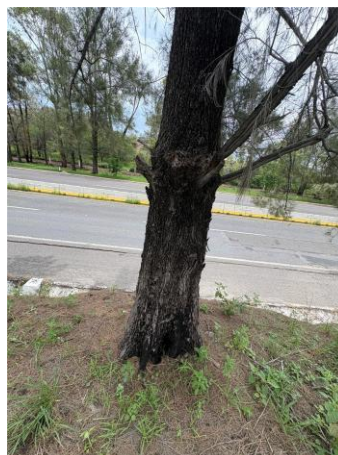
Ejemplar adulto ubicado sobre el talud, el cual presenta daño en la base del tronco a causa de un incendio, así como fisuras estructurales y predominancia de follaje seco. Se localiza de forma inmediata al corte de talud que conforma la cuneta de la autopista, lo que imposibilita la realización de maniobras de banqueo. Adicionalmente, el ejemplar muestra signos de marchitamiento asociados a envejecimiento natural. Debido a su estado fitosanitario y a las condiciones del terreno, no se garantiza su sobrevivencia a largo plazo, ni en sitio ni mediante trasplante, por lo que se recomienda su retiro como medida de intervención.

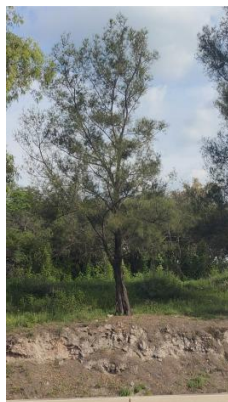
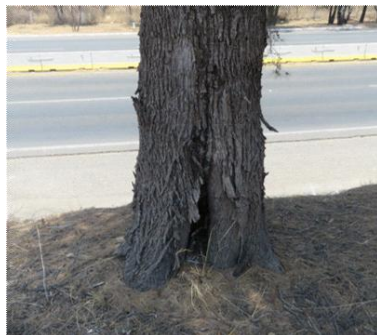
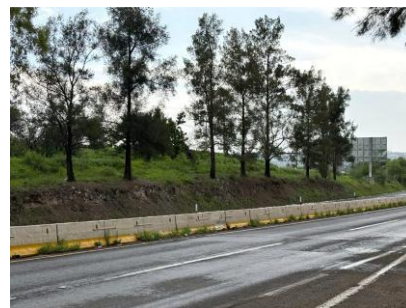
Ejemplar adulto ubicado sobre el talud, el cual presenta oquedad en la parte basal del tronco. Se localiza de forma inmediata al corte del talud que conforma la cuneta de la autopista, lo que imposibilita la realización de maniobras de banqueo. Sumado a su estado maduro y signos de marchitamiento por envejecimiento natural, no se garantiza su sobrevivencia a largo plazo, ni en sitio ni mediante trasplante. Por lo anterior, se recomienda su retiro como medida de intervención.

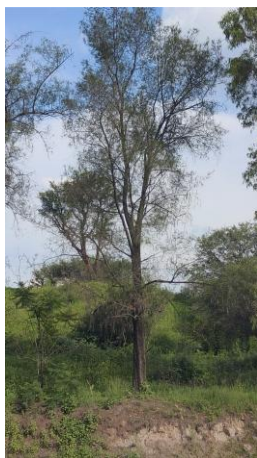
| Coordenadas UTM | | <div>Ubicación</div> |
|---|---|---|
| Motivo de la Intervención: | | El ejemplar presenta un severo agrietamiento a lo largo de la base del tronco, se observa una coloración marrón en su cobertura foliar lo cual es síntoma de una muerte descendente. Considerando que se encuentra dentro del área de influencia del proyecto y que sus condiciones generales no son adecuadas para su conservación o trasplante, se recomienda su retiro como medida de intervención. |

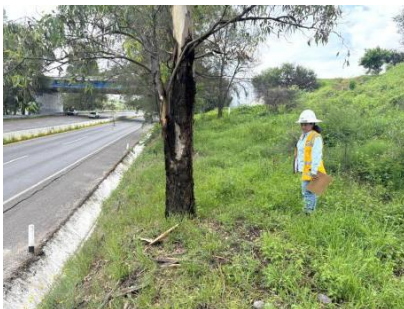
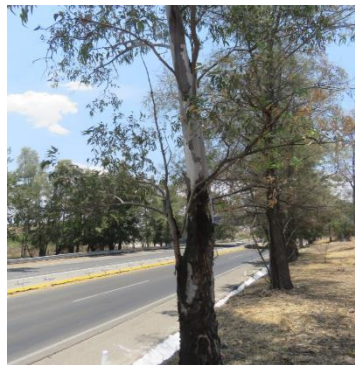
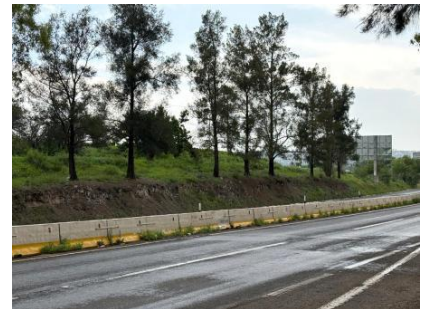
| Coordenadas UTM | | |
|---|---|---|
| Motivo de la Intervención: | Ejemplar en buena condición fitosanitaria, con copa de forma regular, sin signos de inclinación y con un tronco definido. Si bien se encuentra dentro del área de influencia de la obra, su altura y las dimensiones del DAP dificultan la conformación de un cepellón adecuado, así como las maniobras de traslado. Además, su ubicación en cercanía inmediata al talud y en un suelo predominantemente pedregoso representa una limitante adicional. Derivado de lo anterior, se recomienda su retiro como medida de intervención. | |

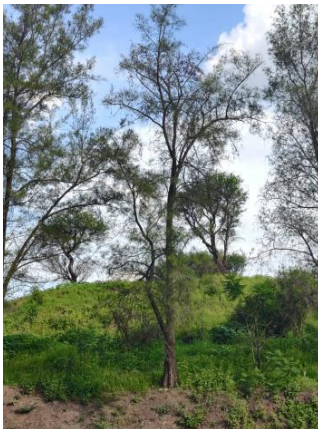
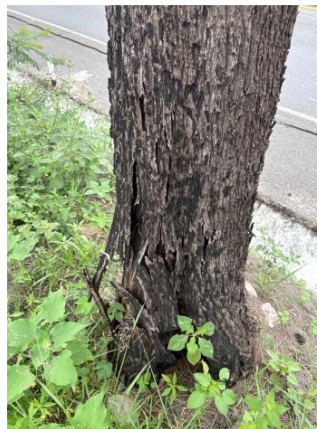
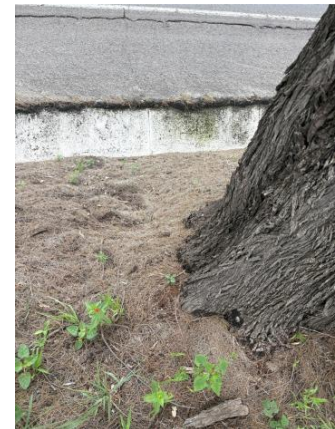
Ejemplar en buena condición fitosanitaria, con copa de forma regular y un tronco bien definido. Se observa daño en la corteza, aunque este no representa un compromiso estructural significativo. Dado que se encuentra dentro del área de influencia de la obra y presenta características favorables para su manejo, se recomienda su trasplante como medida de intervención. No obstante, se clasifica como un trasplante de alto riesgo debido a sus dimensiones y a su cercanía con el arroyo vehicular.

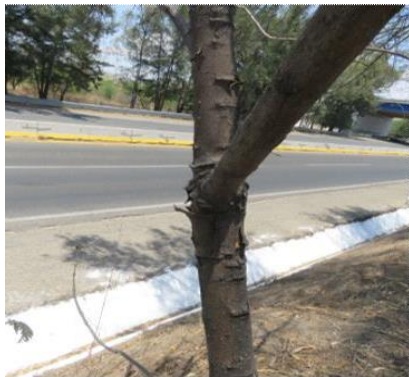
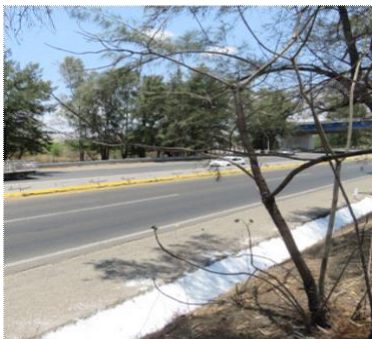
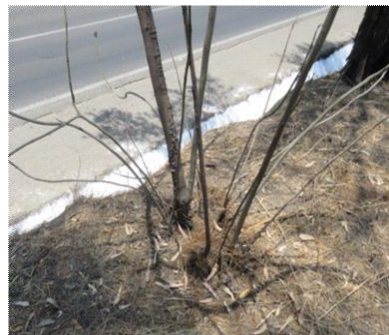
Árbol seco

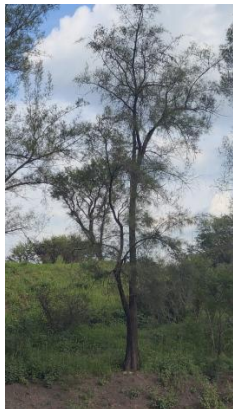
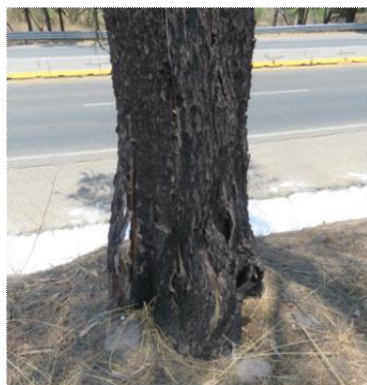
Ejemplar en buena condición fitosanitaria, con copa de forma regular y un tronco bien definido. Se observa daño en la corteza, aunque este no representa un compromiso estructural significativo. Dado que se encuentra dentro del área de influencia de la obra y presenta características favorables para su manejo, se recomienda su trasplante como medida de intervención. No obstante, se clasifica como un trasplante de alto riesgo debido a sus dimensiones y a su cercanía con el arroyo vehicular.

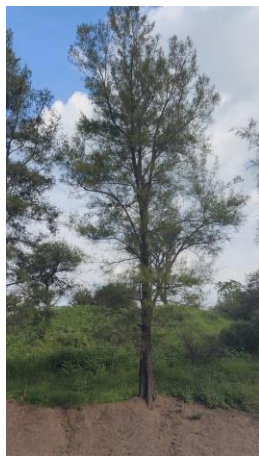
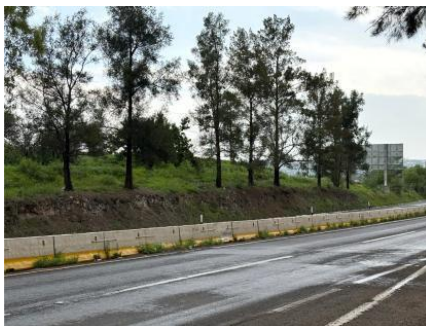
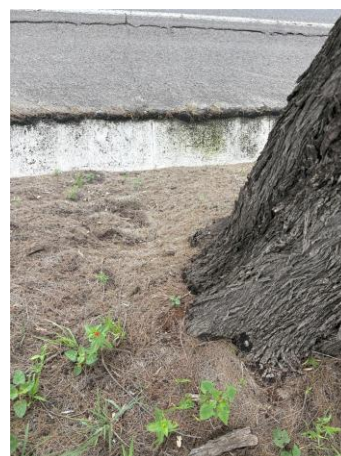
| Coordenadas UTM | | Ubicación |
|---|---|---|
| Motivo de la Intervención: | Ejemplar en buena condición fitosanitaria, con copa de forma regular, sin signos de inclinación y con un tronco definido. Si bien se encuentra dentro del área de influencia de la obra, su altura y las dimensiones del DAP dificultan la conformación de un cepellón adecuado, así como las maniobras de traslado. Además, su ubicación en cercanía inmediata al talud y en un suelo predominantemente pedregoso representa una limitante adicional. Derivado de lo anterior, se recomienda su retiro como medida de intervención. | |

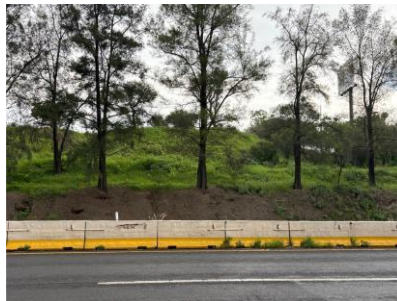
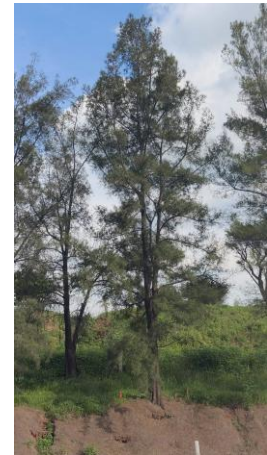
Árbol ubicado sobre talud que forma la cuneta de la vialidad, dentro del área envolvente del proyecto, propenso a desestabilizar el talud donde se encuentra. No permite la formación de cepellón y maniobra por su reducido espacio y desnivel al que se encuentra. Se trata de un individuo adulto, presenta daño por ligeras fisuras en la base del tallo y sobre la corteza, presencia de contrafuertes para sostenerse. Especie exótica de edad madura, ramas caedizas y en el interior de la copa ramillas muertas.

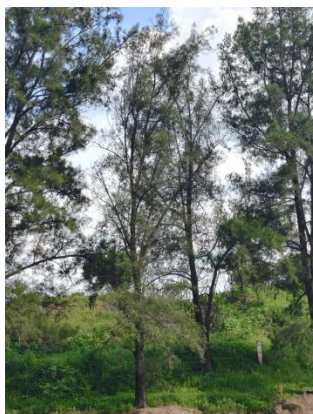
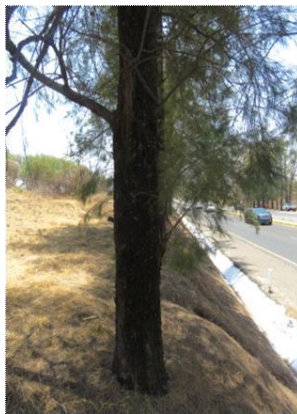
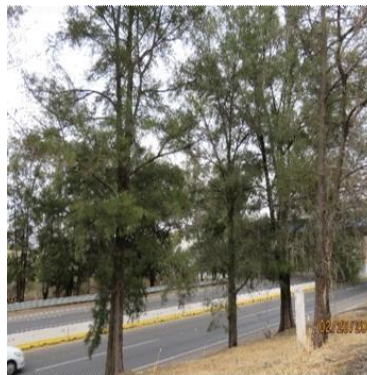
Ejemplar en buena condición fitosanitaria, con copa de forma regular, ligera inclinación y un tronco bien definido, sin daños aparentes. Dado que se encuentra dentro del área de influencia de la obra y presenta características favorables para su manejo, se recomienda su trasplante como medida de intervención. No obstante, se clasifica como un trasplante de alto riesgo, debido a sus dimensiones, su proximidad al arroyo vehicular y su cercanía al talud.

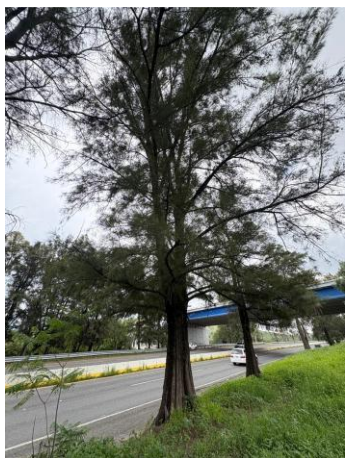
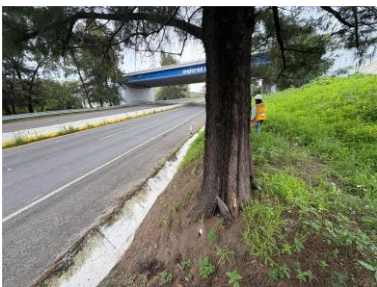
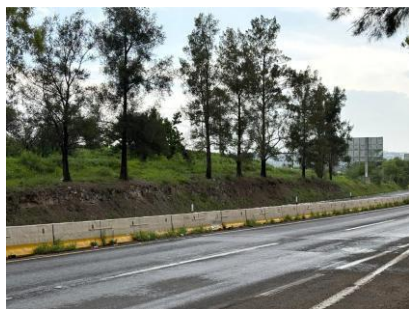
| Coordenadas UTM | | |
|---|---|---|
| Motivo de la Intervención: | Árbol ubicado sobre talud que forma la cuneta de la vialidad, dentro del área envolvente del proyecto, propenso a desestabilizar el talud donde se encuentra. No permite la formación de cepellón y maniobra por su reducido espacio y desnivel al que se encuentra. | |

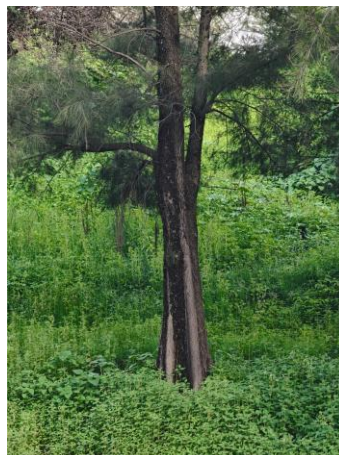
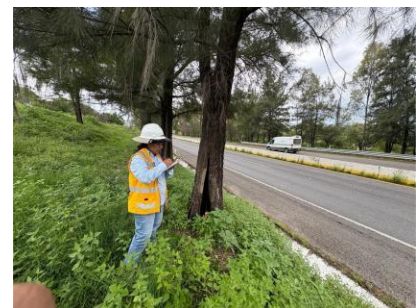
El ejemplar presenta un severo agrietamiento a lo largo de la base del tronco, lo cual compromete su estructura y estabilidad. Este daño impide la realización segura de maniobras de traslado a otro sitio. Considerando que se encuentra dentro del área de influencia del proyecto y que sus condiciones generales no son adecuadas para su conservación o trasplante, se recomienda su retiro como medida de intervención.

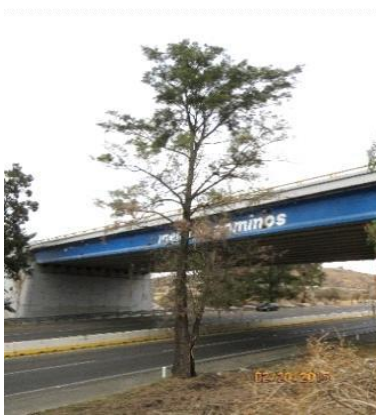
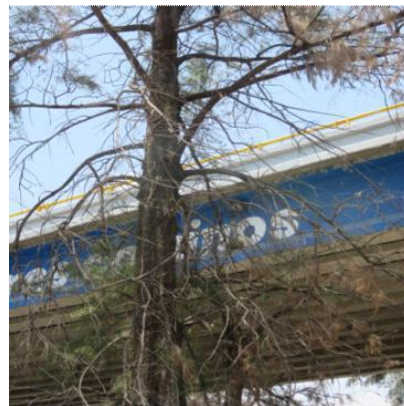
| Coordenadas UTM | | |
|---|---|---|
| Motivo de la Intervención: | Se considera la conservación del ejemplar, ya que se encuentra fuera del área de influencia de la obra. Como medida de manejo, se propone realizar poda sanitaria y de formación para favorecer su desarrollo y mantener su estabilidad estructural. | |

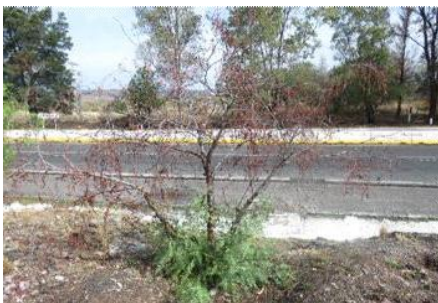
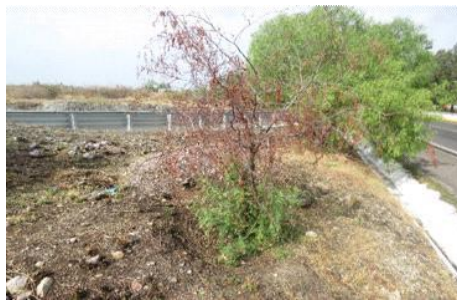
Se considera la conservación del ejemplar, ya que se encuentra fuera del área de influencia de la obra. Como medida de manejo, se propone realizar poda de formación para favorecer su desarrollo y mantener su estabilidad estructural.

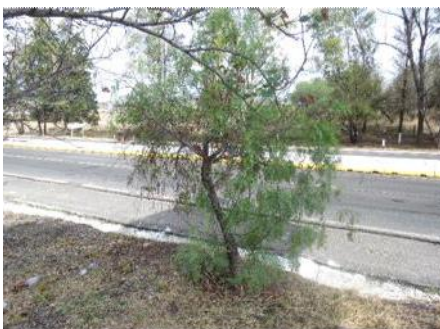
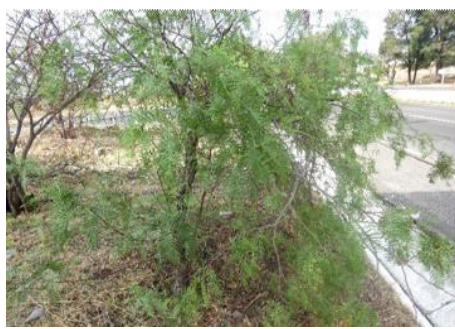
Se considera la conservación del ejemplar, ya que se encuentra fuera del área de influencia de la obra. Como medida de manejo, se propone realizar poda de formación para favorecer su desarrollo y mantener su estabilidad estructural.

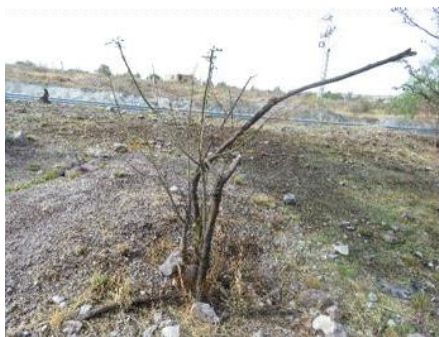
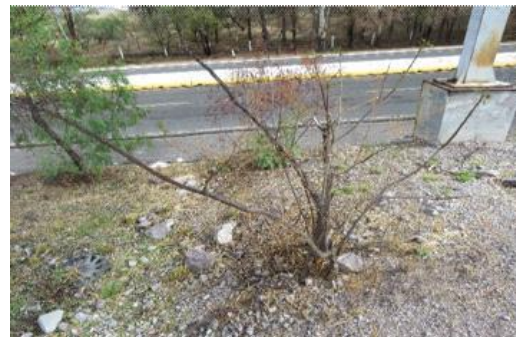
Se considera la conservación del ejemplar, ya que se encuentra fuera del área de influencia de la obra. Como medida de manejo, se propone realizar poda de formación para favorecer su desarrollo y mantener su estabilidad estructural.

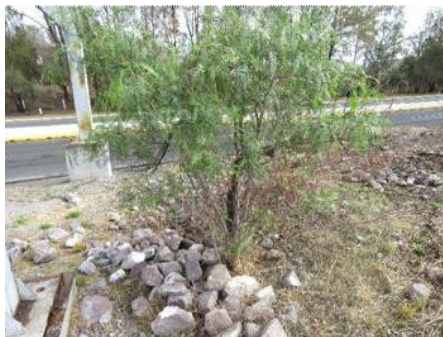
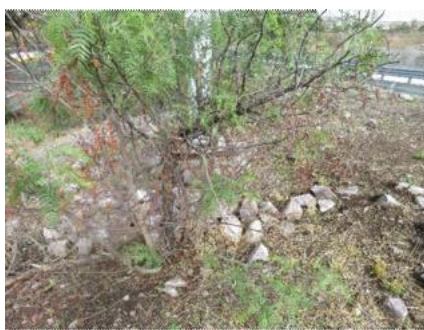
Se considera la conservación del ejemplar, ya que se encuentra fuera del área de influencia de la obra. Como medida de manejo, se propone realizar poda de formación para favorecer su desarrollo y mantener su estabilidad estructural.

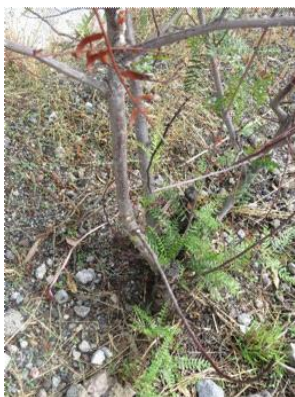
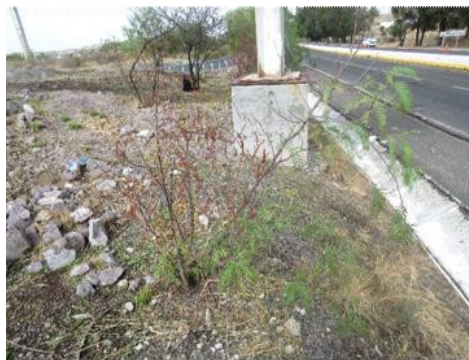
Se considera la conservación del ejemplar, ya que se encuentra fuera del área de influencia de la obra. Como medida de manejo, se propone realizar poda de formación para favorecer su desarrollo y mantener su estabilidad estructural.

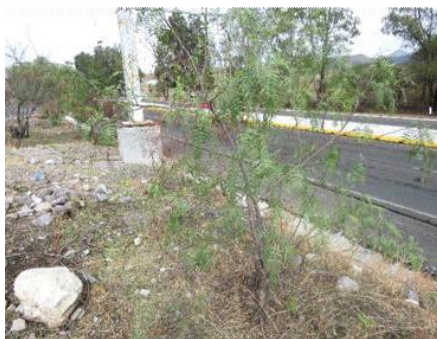
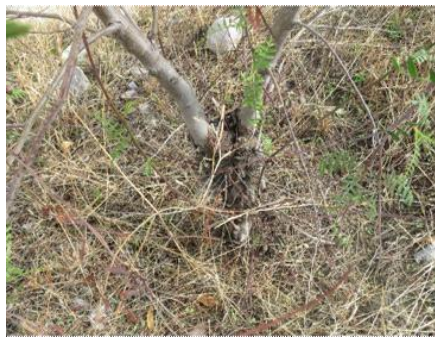
Se considera la conservación del ejemplar, ya que se encuentra fuera del área de influencia de la obra. Como medida de manejo, se propone realizar poda de formación para favorecer su desarrollo y mantener su estabilidad estructural.

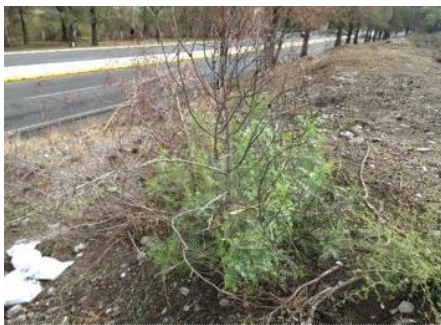
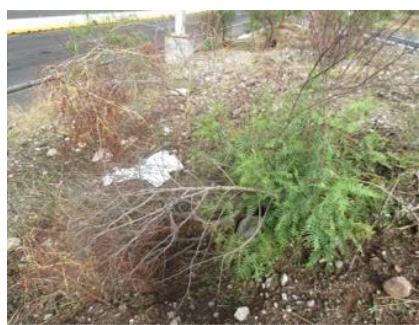
Se considera la conservación del ejemplar, ya que se encuentra fuera del área de influencia de la obra. Como medida de manejo, se propone realizar poda de formación para favorecer su desarrollo y mantener su estabilidad estructural.

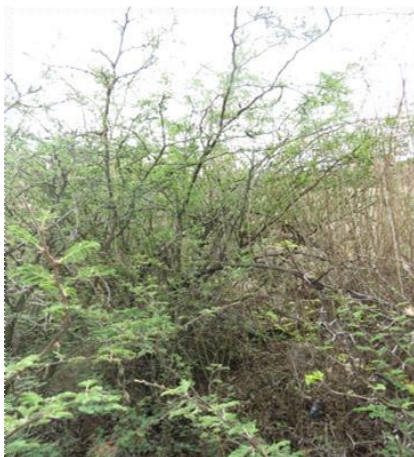
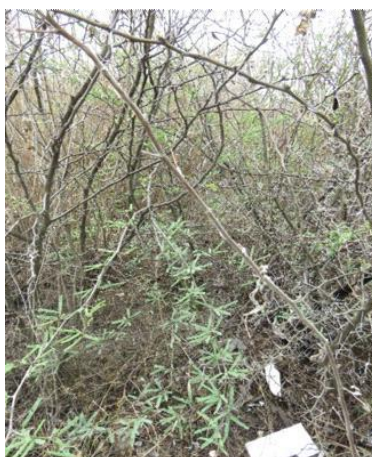
| Coordenadas UTM | | <div>Ubicación</div> |
|---|---|---|
| Motivo de la Intervención: | Ejemplar en buena condición fitosanitaria, con copa de forma irregular y se encuentra polifurcado desde la base. La cobertura foliar muestra una coloración y apariencia óptimas. Dado que el ejemplar se encuentra dentro del área de influencia de la obra, el cual presenta características favorables para su trasplante. | |

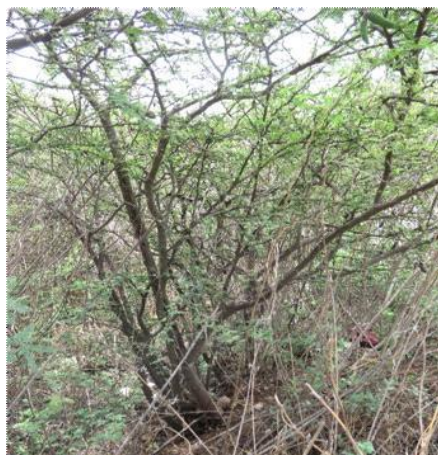
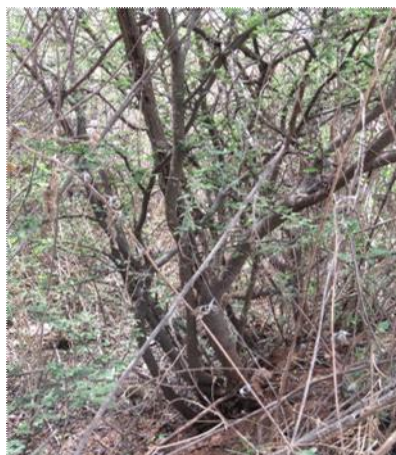
| Coordenadas UTM | | Ubicación |
|---|---|---|
| Motivo de la Intervención: | Ejemplar en buena condición fitosanitaria, con copa de forma irregular y se encuentra polifurcado desde la base. La cobertura foliar muestra una coloración y apariencia óptimas. Dado que el ejemplar se encuentra dentro del área de influencia de la obra, el cual presenta características favorables para su trasplante. | |

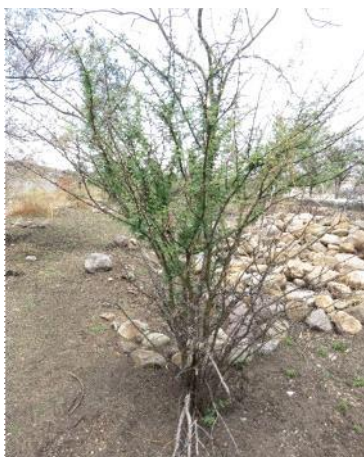
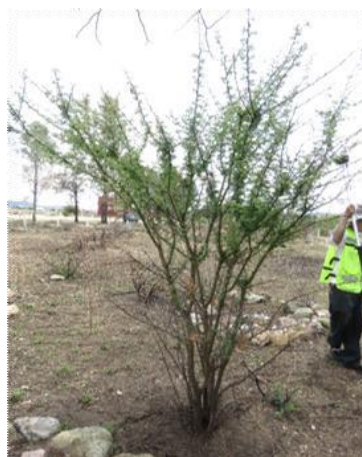
#### FOTOGRAFÍAS

Ejemplar en buena condición fitosanitaria, con copa de forma regular, sin signos de inclinación y se encuentra polifurcado desde la base. La cobertura foliar muestra una coloración y apariencia óptimas. Dado que el ejemplar se encuentra dentro del área de influencia de la obra, el cual presenta características favorables para su trasplante.

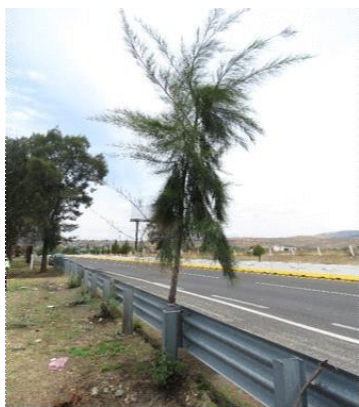
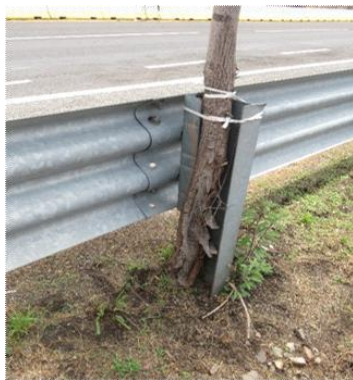
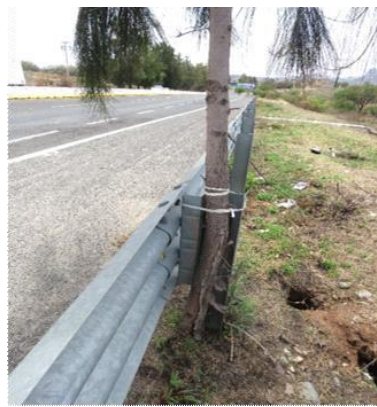
#### FOTOGRAFÍAS

| Coordenadas UTM | | |
|---|---|---|
| Motivo de la Intervención: | Ejemplar joven que se encuentra próximo al arroyo vehicular. Se observa daño en la corteza, aunque este no representa un compromiso estructural significativo. Dado que se encuentra dentro del área de influencia de la obra y presenta características favorables para su manejo, se recomienda su trasplante como medida de intervención. No obstante, se clasifica como un trasplante de alto riesgo, debido a que se encuentra sobre la carpeta de asfalto y su proximidad al arroyo vehicular. | |
